ESTUAIRE ET SILLON  
Communauté  
de Communes

## Schéma Directeur d'Assainissement des eaux usées de la Communauté de Communes Estuaire et Sillon

**RAPPORT FINAL**

Novembre 2022

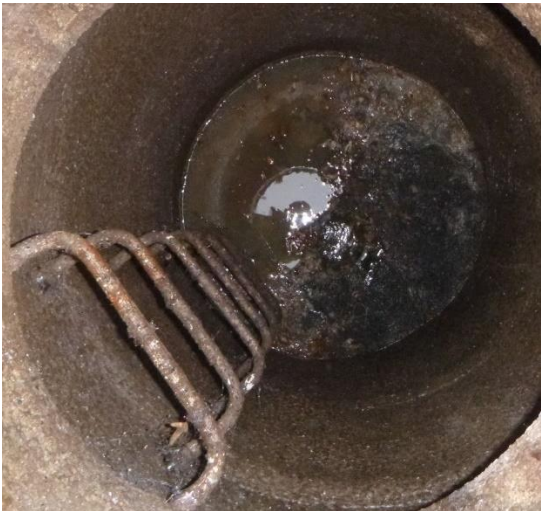
Figure 28 : Regard en charge - Savenay

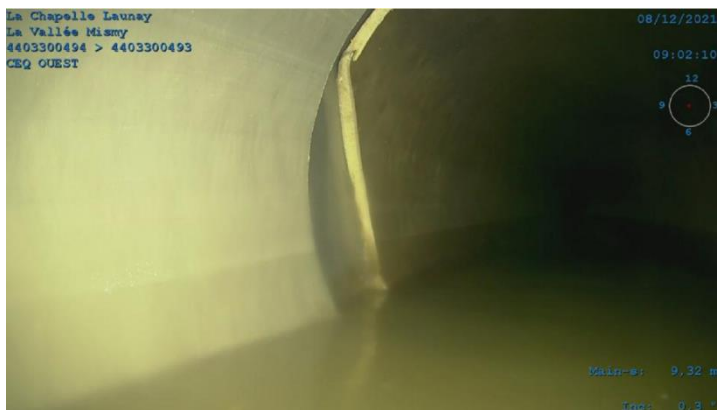
Assemblage - Dégradation de surface par abrasion, paroi manquante  
Rue de la Brière – La Chapelle-Launay

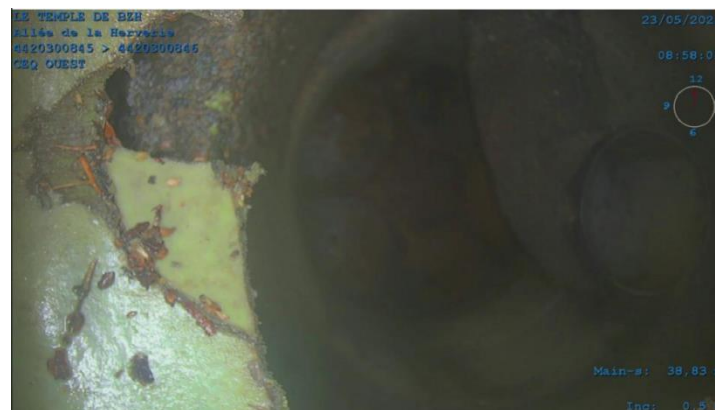
Assemblage - Dégradation de surface par abrasion, paroi manquante  
Allée de la Herverie – Le Temple-de-Bretagne

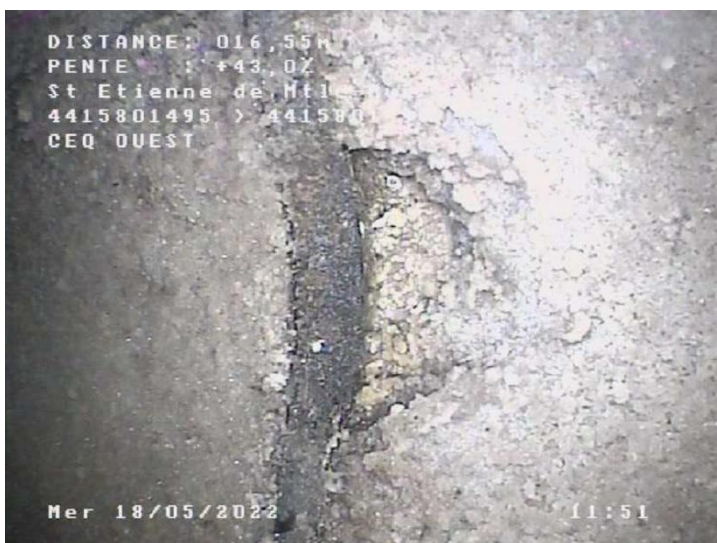
Dégradation de surface - Paroi manquante - mécanique  
Rue de Nantes – Saint-Étienne-de-Montluc

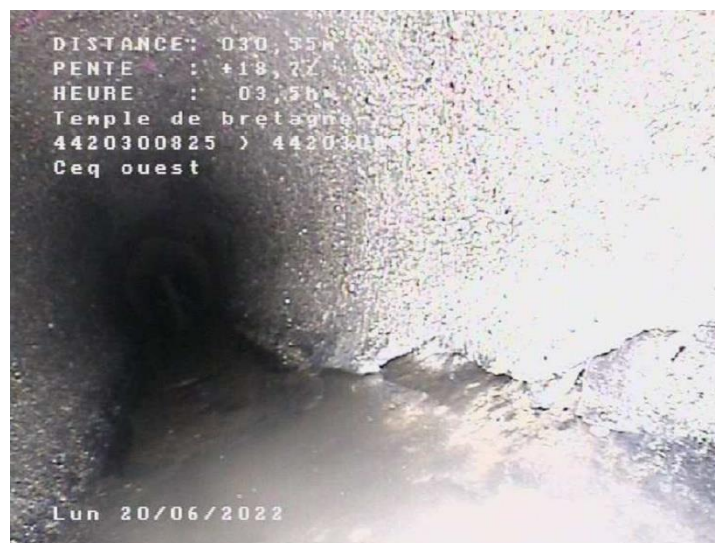
Dégradation de surface - Paroi manquante  
Rue de la Métairie – Le Temple-de-Bretagne

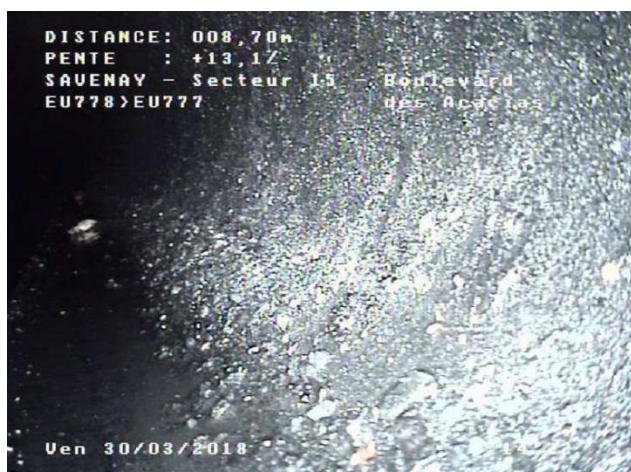
Dégradation de surface - écaillage - chimique  
Boulevard des Acacias – Savenay

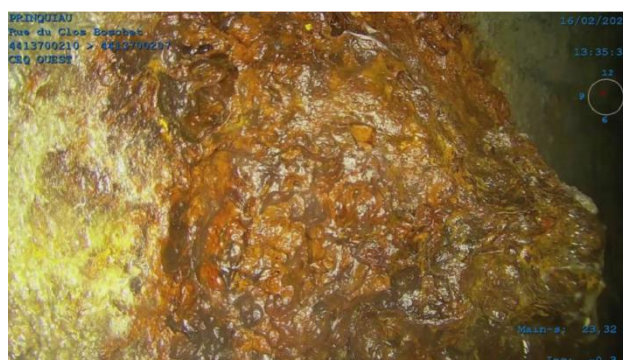
Dégradation de surface par attaque chimique générale, produits  
corrosifs sur la surface  
Rue du Clos Boschet - Prinquiau

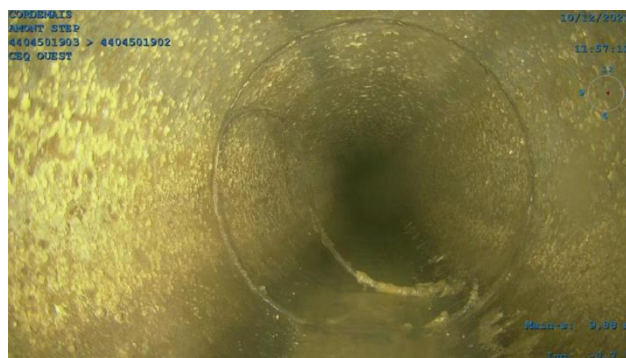
Assemblage - Anneau d'étanchéité pénétrant et pendant au-dessous de la ligne médiane horizontale mais non rompu  
Chemin de la Senechalais - Cordemais

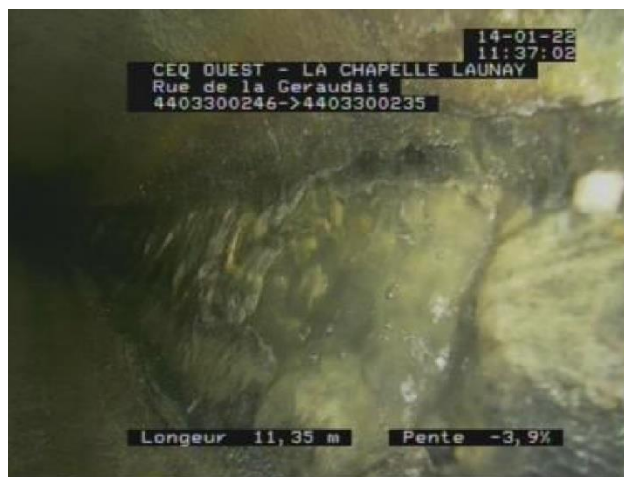
Sol visible par le défaut  
Rue de la Géraudais – La Chapelle-Launay

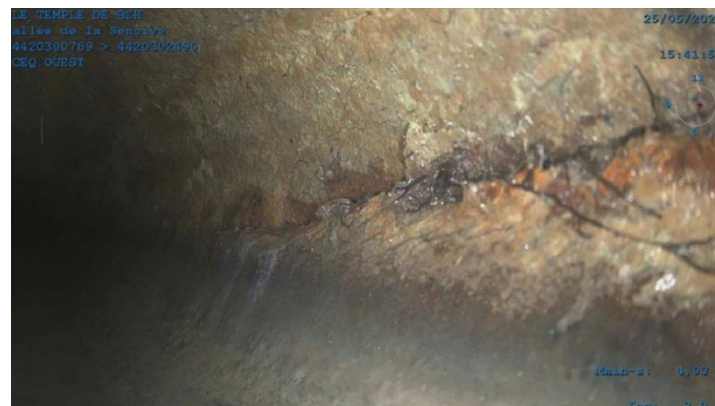
*Fissure longitudinale ouverte*  
Allée de la Sencive – Le Temple-de-Bretagne

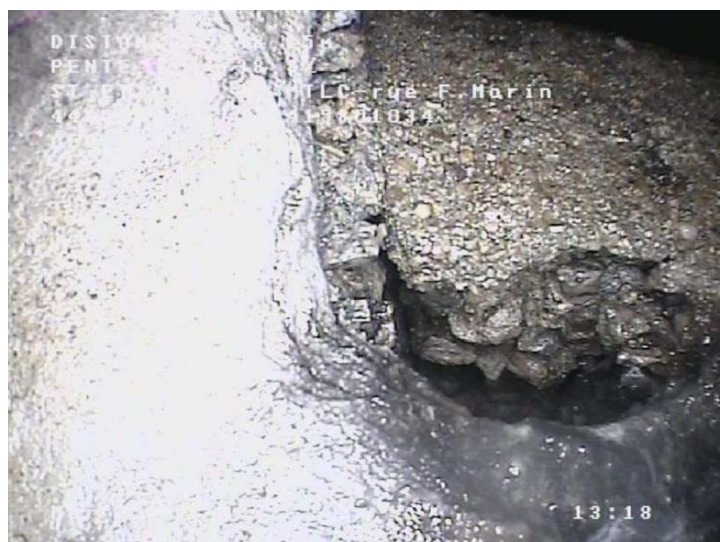
*Rupture / Effondrement - effondrement partiel*  
Rue Jean-Baptiste Ceineray – Saint-Étienne-de-Montluc

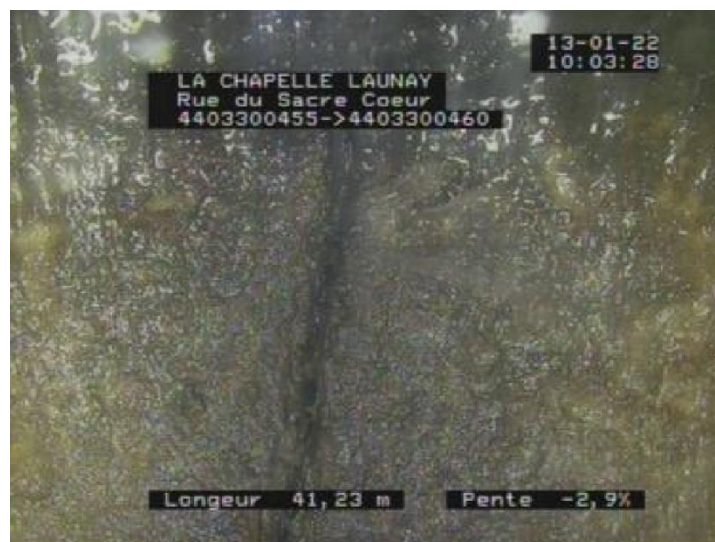
*Assemblage - Fissure circumférentielle ouverte*  
Rue du Sacré-Cœur – La Chapelle-Launay

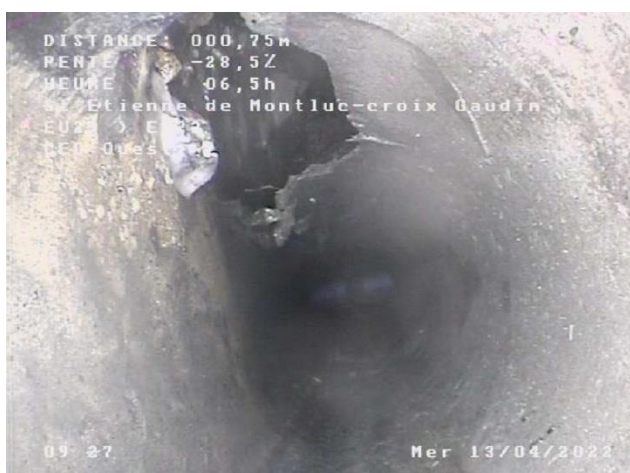
Dégradation de surface - paroi manquante - mécanique -  
inspection impossible  
La Croix Gaudin – Saint-Étienne-de-Montluc

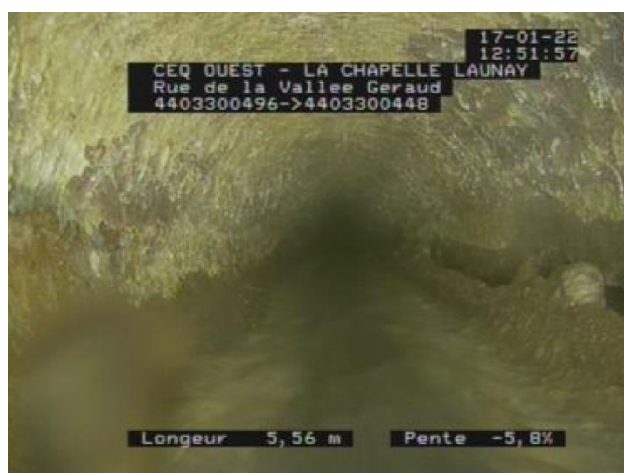
Effondrement total - Inspection abandonnée - Progression  
impossible  
Rue de la Vallée Géraud – La Chapelle-Launay

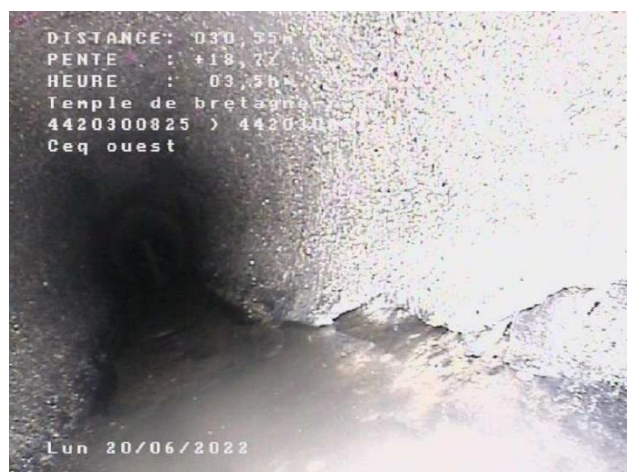
Dégradation de surface - paroi manquante  
Rue de la Métairie - Le Temple-de-Bretagne

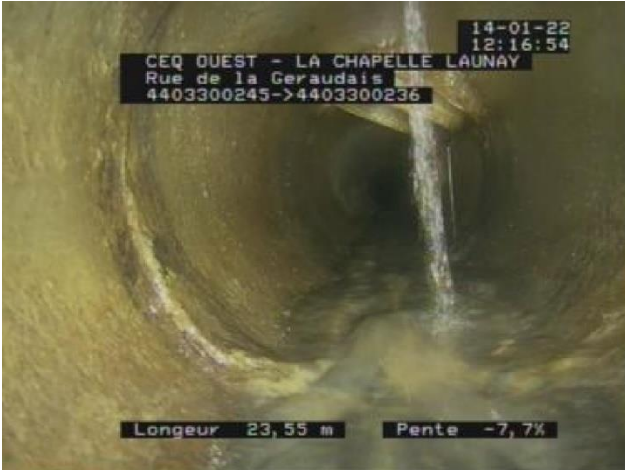
*Infiltration par écoulement continu  
Rue de la Géraudais – La Chapelle-Launay*

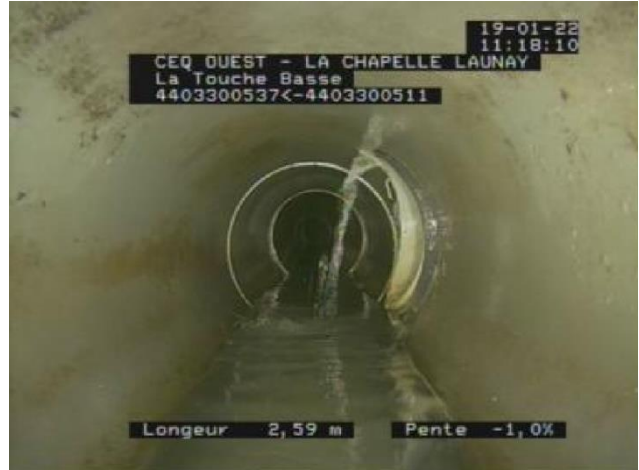
*Assemblage - Infiltration par jaillissement  
Chemin de la Touche Basse – La Chapelle-Launay*

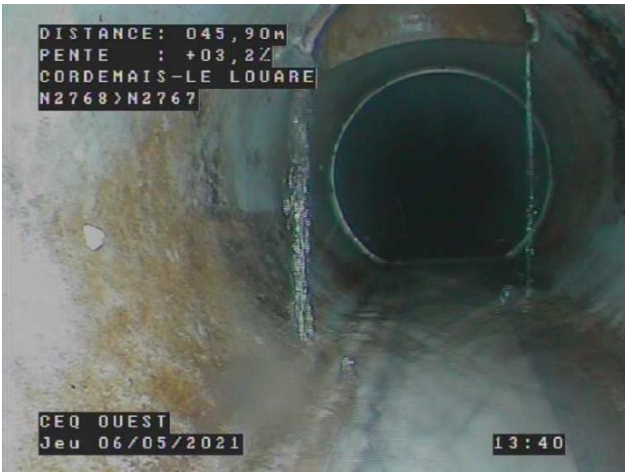
*Infiltration - écoulement  
Le Louaré - Cordemais*

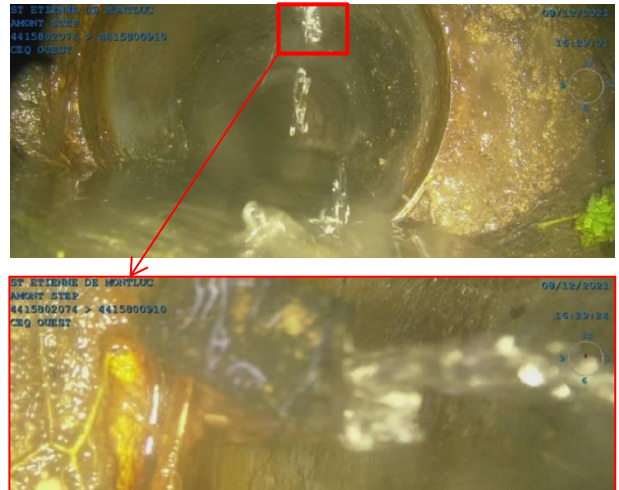
*Assemblage - Infiltration par écoulement continu  
Amont STEP – Saint-Étienne-de-Montluc*

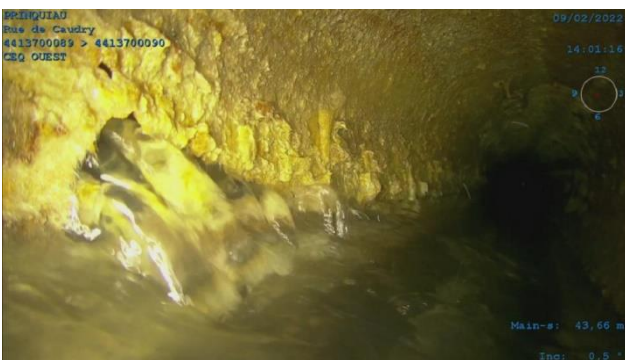
*Infiltration par écoulement continu  
Rue de Caudry – Prinquiau*

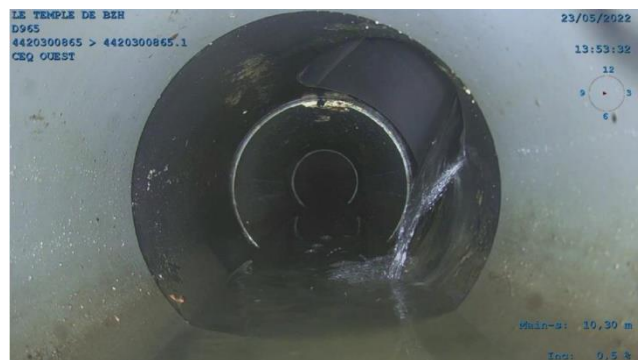
*Infiltration par jaillissement - au niveau du branchement  
Rue Georges Bonnet – Le Temple-de-Bretagne*

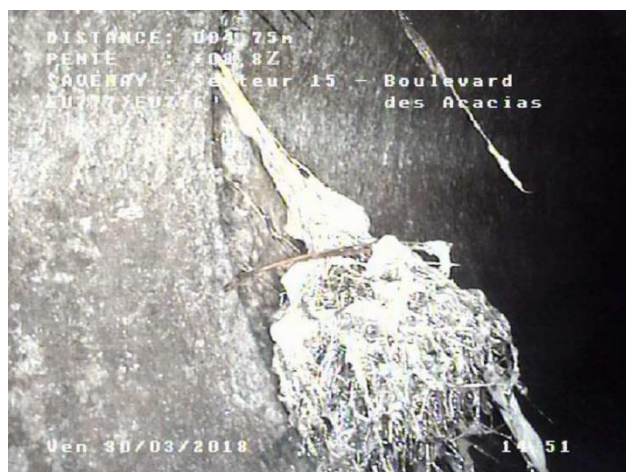
Racines - ensemble complexe de racines  
Boulevard des Acacias - Savenay

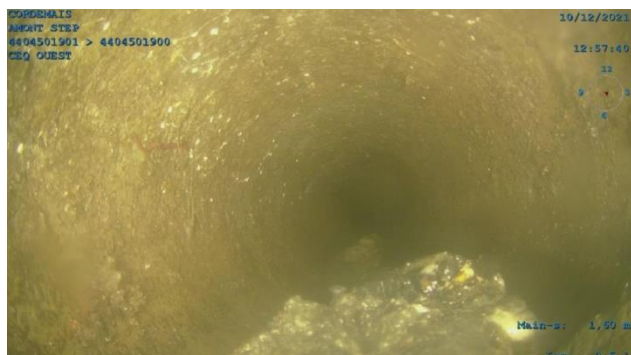
Inspection abandonnée à cause d'une obstruction  
Chemin de la Senechalais - Cordemais

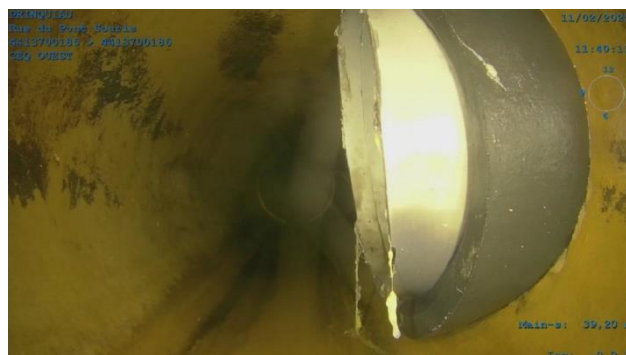
Inspection abandonnée à cause d'une obstruction -  
branchement pénétrant  
Rue du Pont Souris – Prinquiau

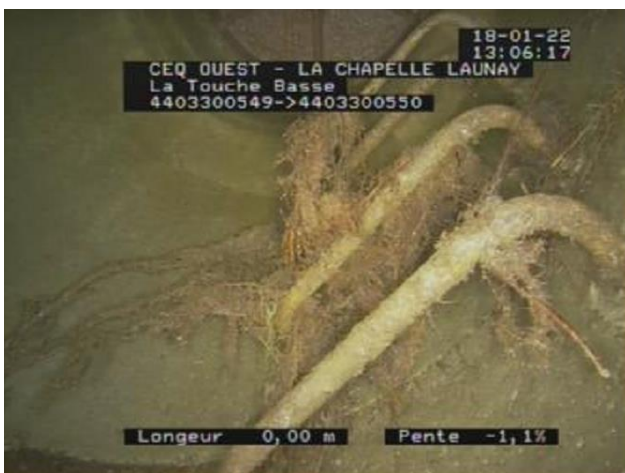
Regard 4403300549 : Ensemble complexe de racines – La Touche Basse à La Chapelle-Launay

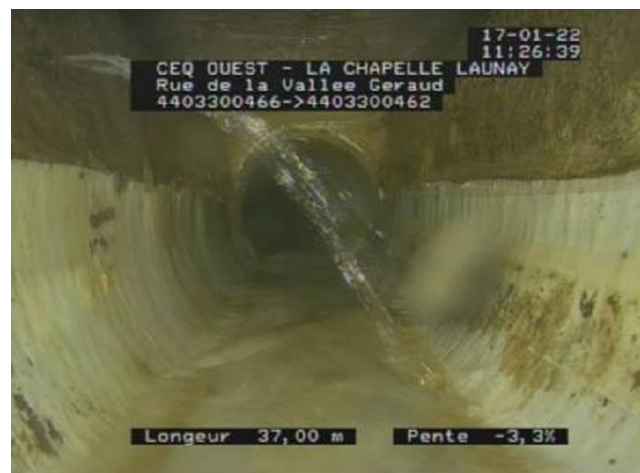
Regard 4403300462 : Infiltration par jaillissement au niveau du radier – Rue de la Vallée Géraud à La Chapelle-Launay

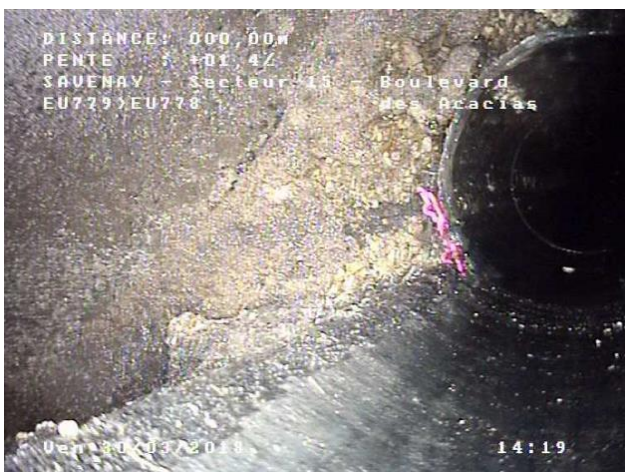
Regard 4419503512 : Dégradation de surface - paroi manquante - chimique générale – Boulevard des Acacias à Savenay

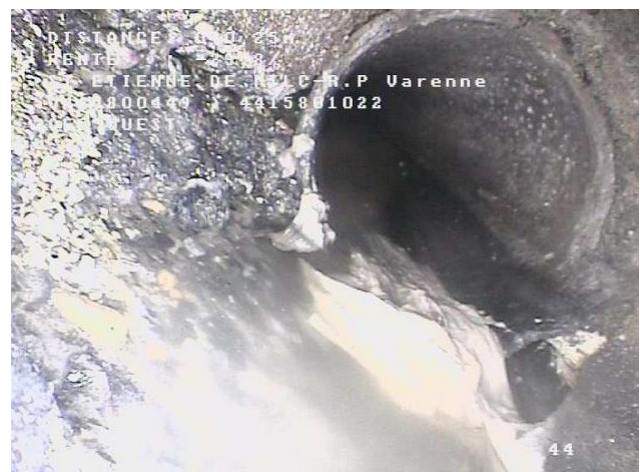
Regard 4415801022 : Effondrement – Rue Piron de la Varenne à Saint-Étienne-de-Montluc
