ESTUAIRE ET SILLON  
Communauté  
de Communes

## Schéma Directeur d'Assainissement des eaux usées de la Communauté de Communes Estuaire et Sillon

**RAPPORT FINAL**

Novembre 2022

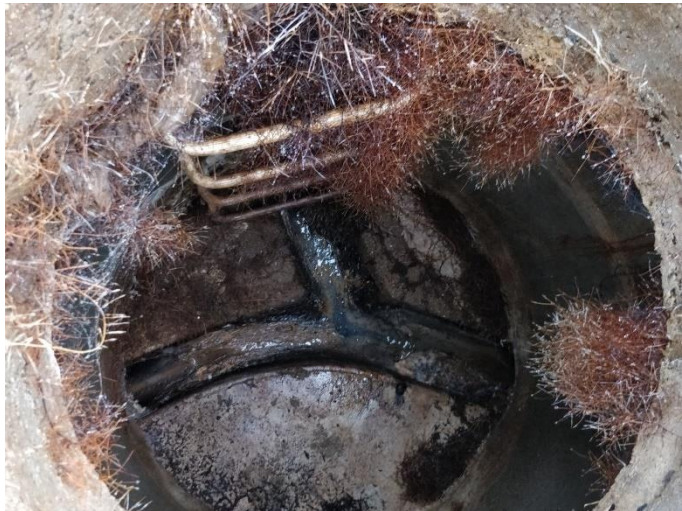
Figure 29 : Quantité importante de racines, traces de mises en charge - Malville

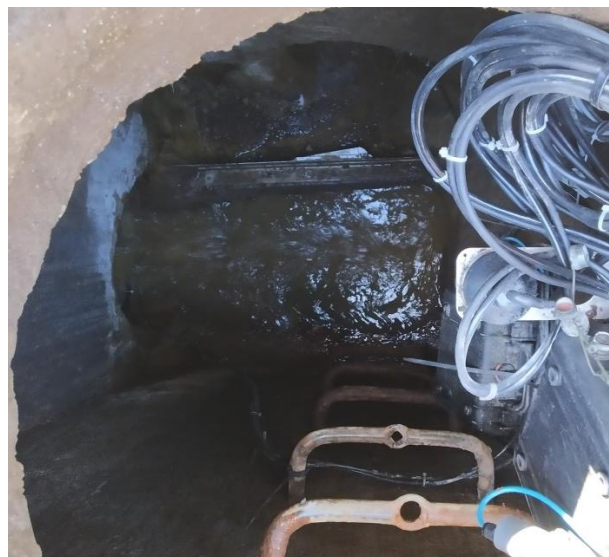
DO rue des Vendéens

Il est estimé à partir du rôle d'eau que le déversoir situé rue des Vendéens collecte 1 952 EH, or le bassin de collecte comporte des zones industrielles susceptibles de générer des pics de rejets. **Aussi, il est considéré que ce déversoir collecte en fin de compte plus de 2 000 EH.**

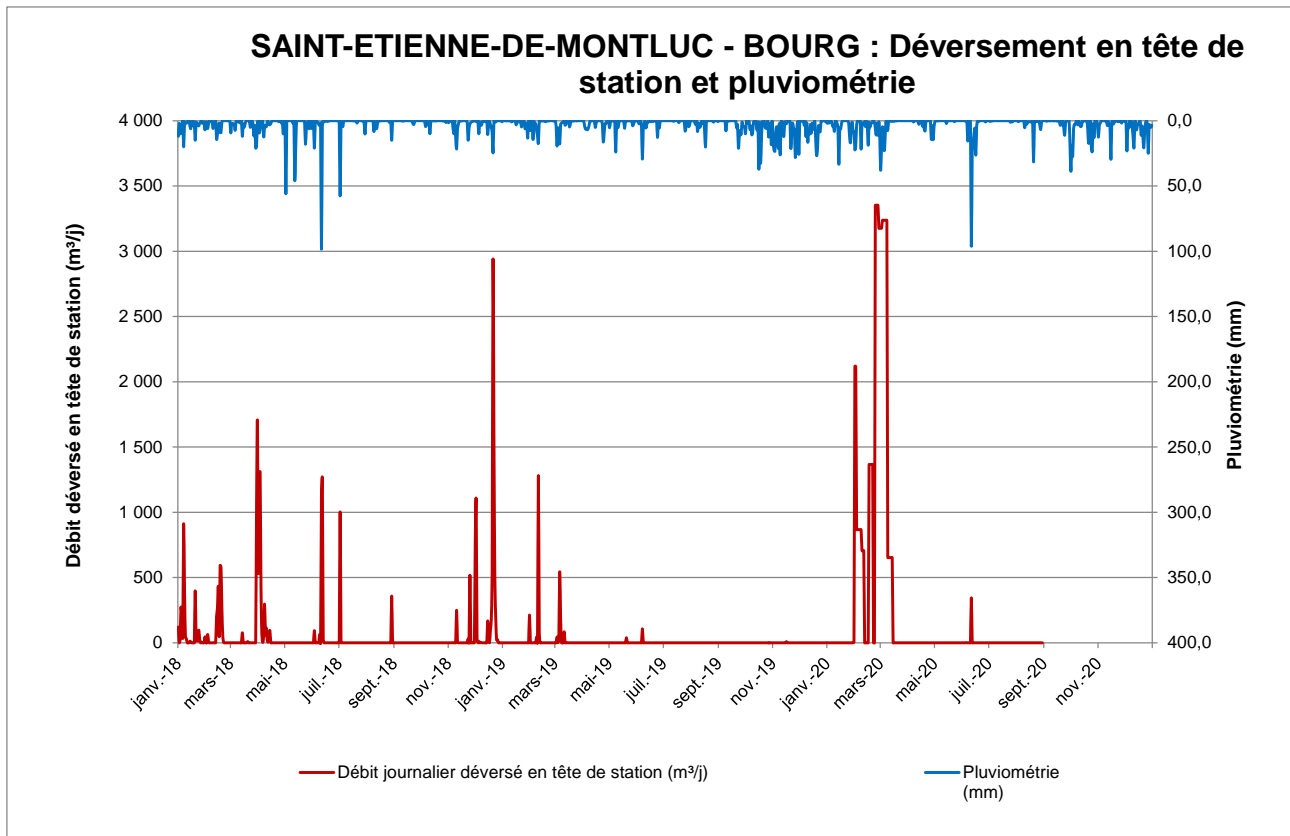
Figure 44 : Déversements sur la station de St Etienne de Montluc à partir des données de télésurveillance enregistrées sur la période 2018-2020

**Remarque :** Fin février 2020, une casse s'est produite sur la canalisation principale de Saint-Etienne-de-Montluc, ce qui a engendré près de 30 000 m<sup>3</sup> déversés.

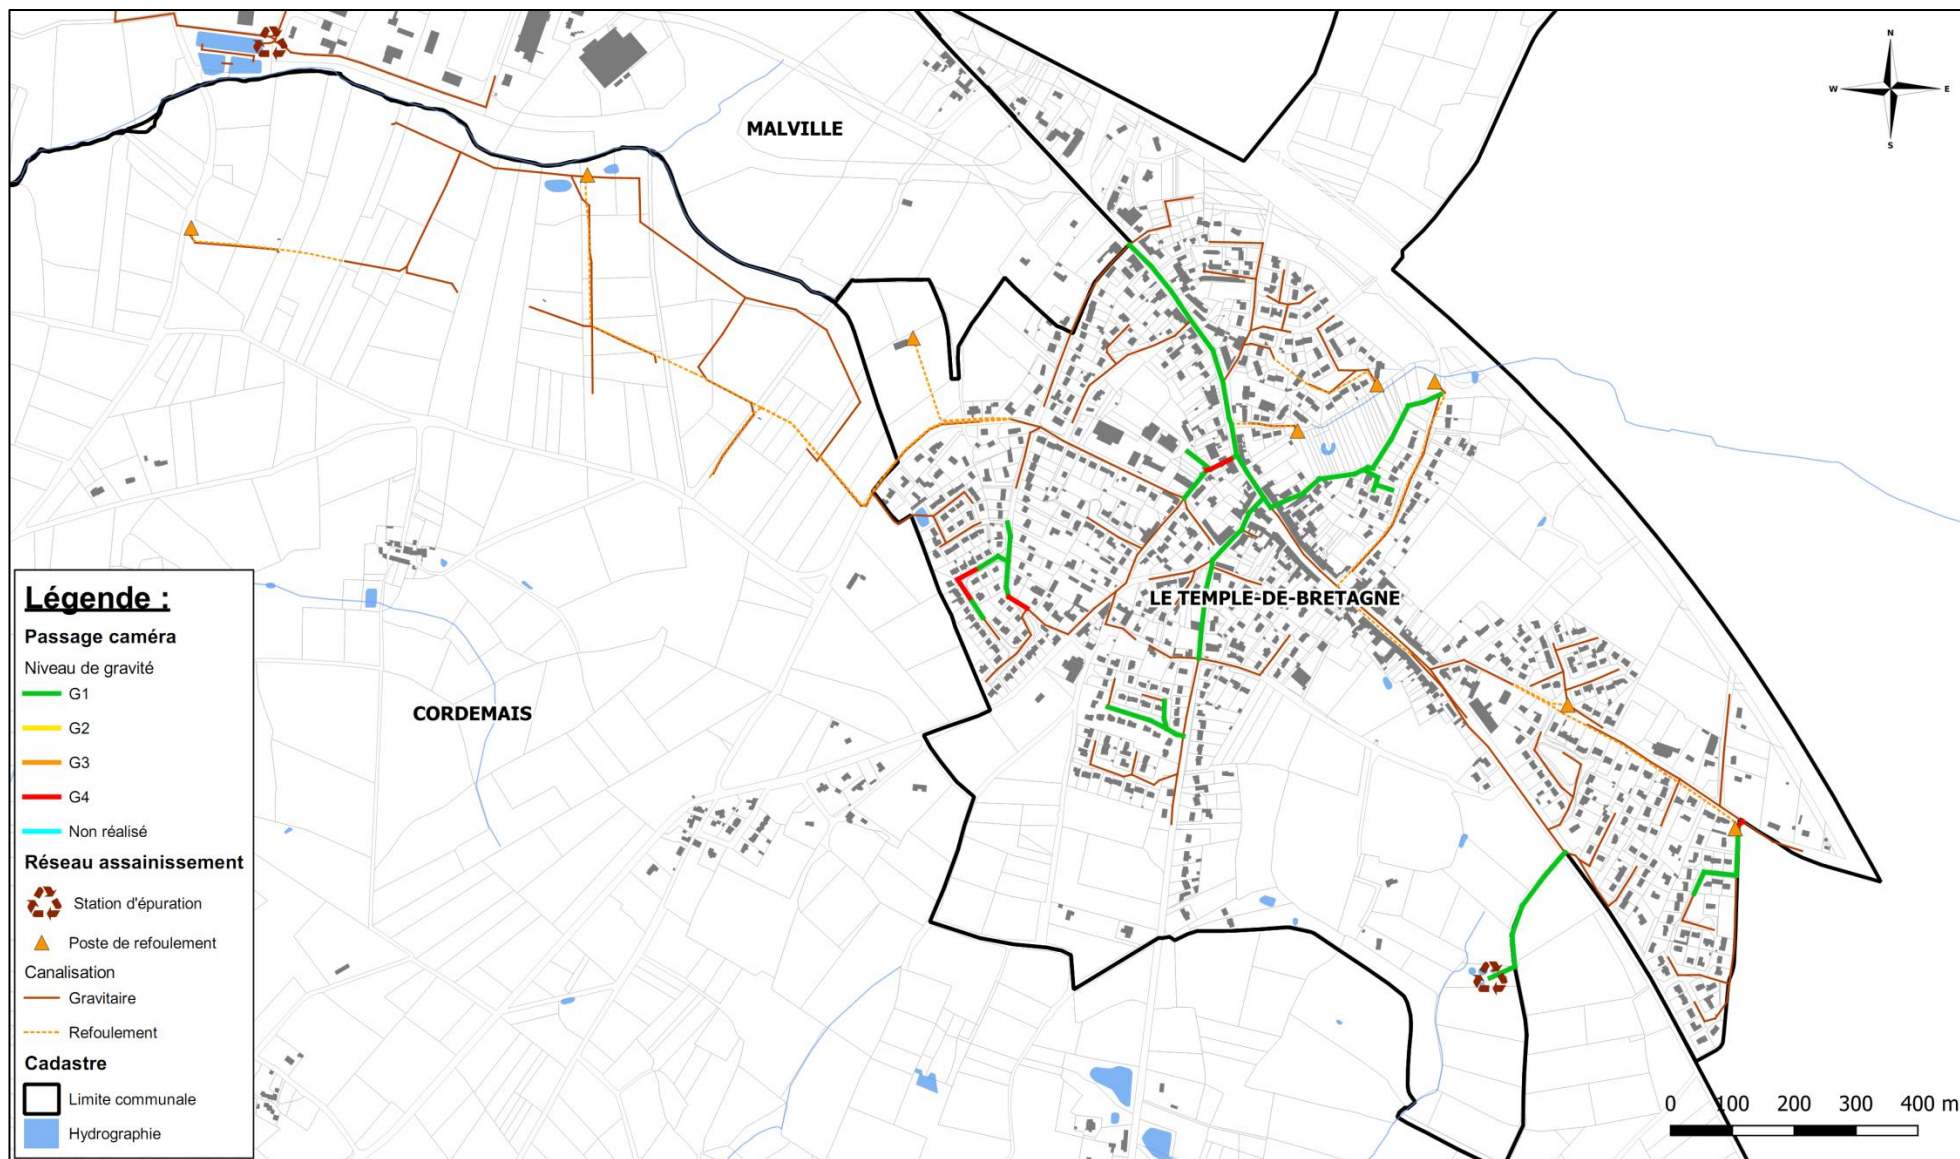
Figure 79 : Localisation des désordres selon le critère Abrasion sur la commune du Temple-de-Bretagne

La carte ci-dessous présente un extrait des résultats des passages caméras liés au critère Abrasion sur la commune du Temple-de-Bretagne.

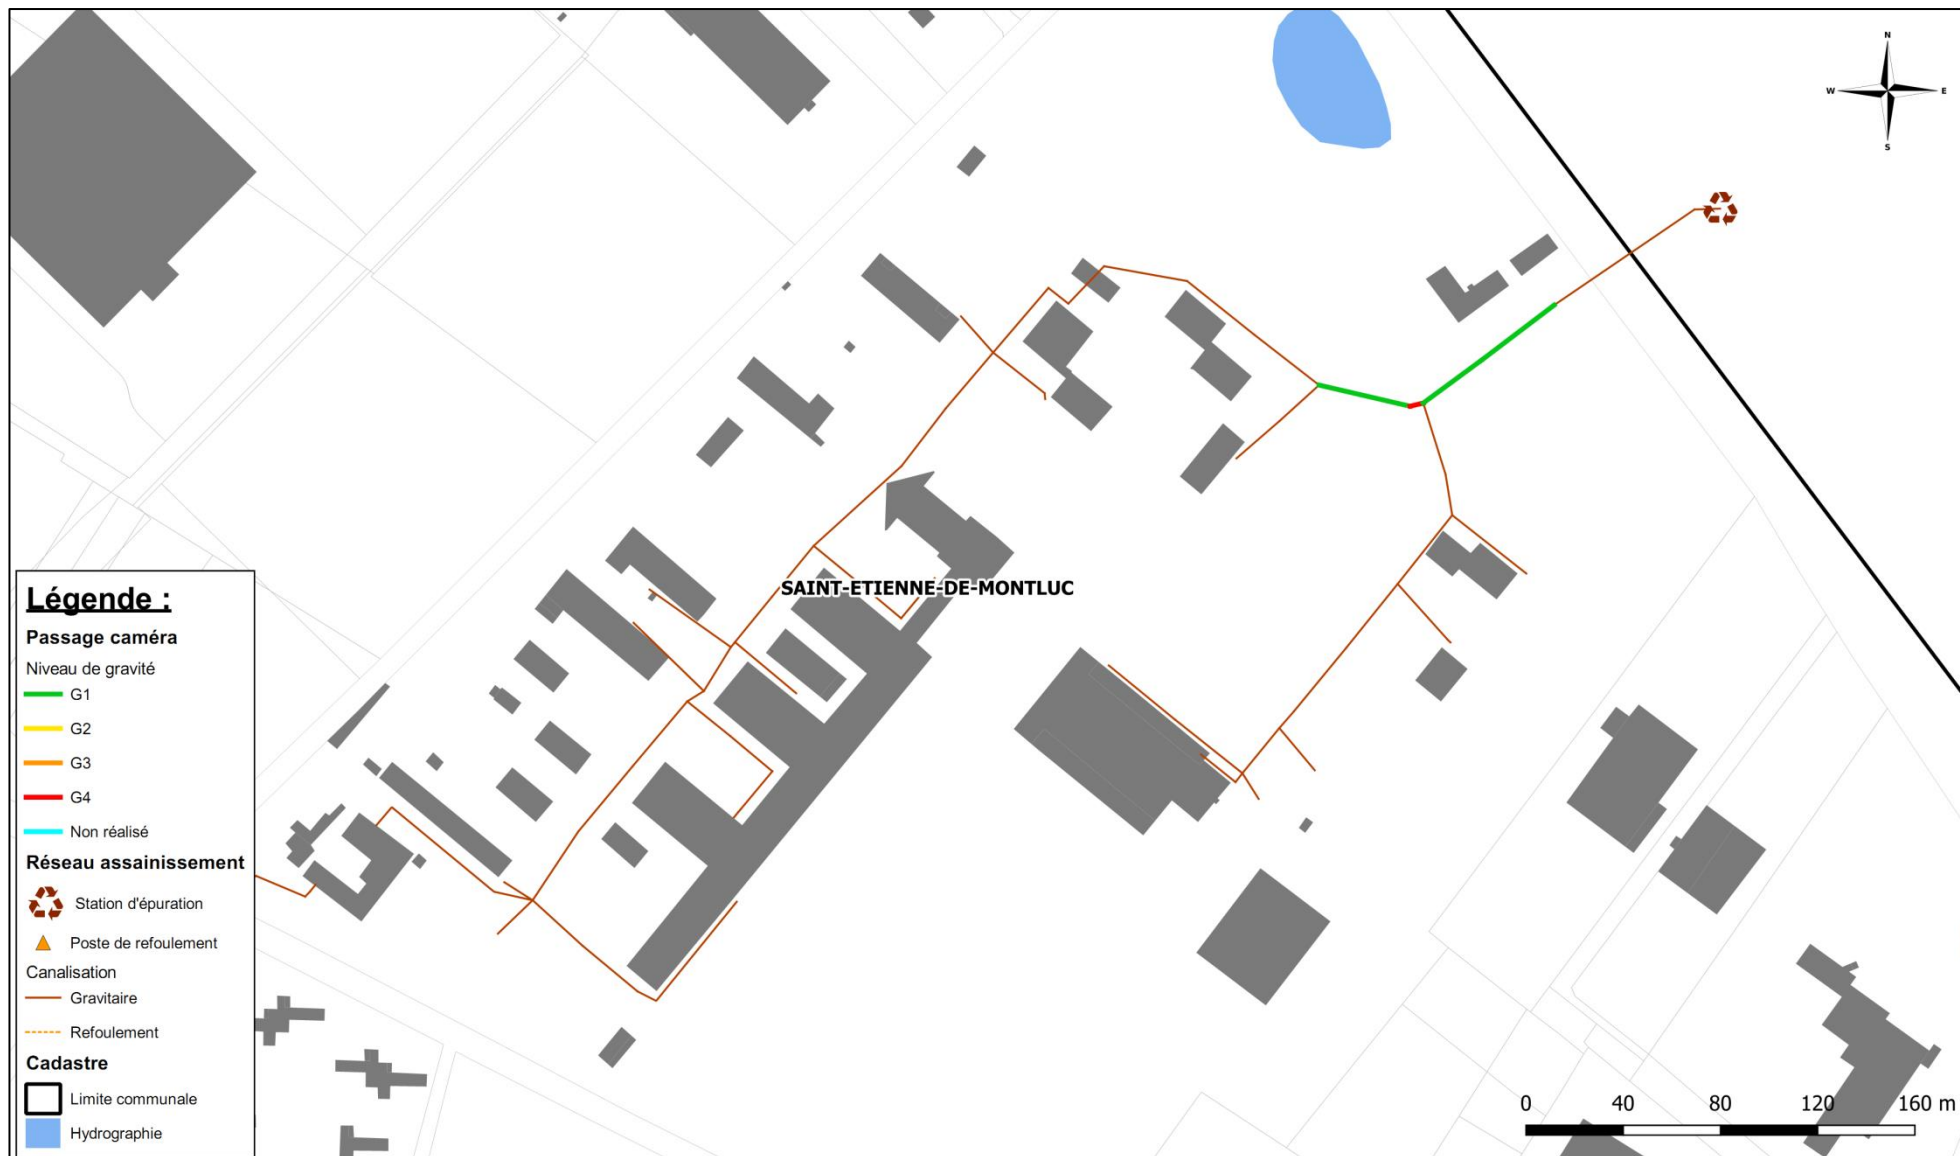
Figure 81 : Localisation des désordres selon le critère Attaque Chimique sur le système de l'École du gaz à Saint-Étienne-de-Montluc

La carte ci-dessous présente un extrait des résultats des passages caméras liés au critère Attaque Chimique sur le système de l'École du gaz à Saint-Étienne-de-Montluc.

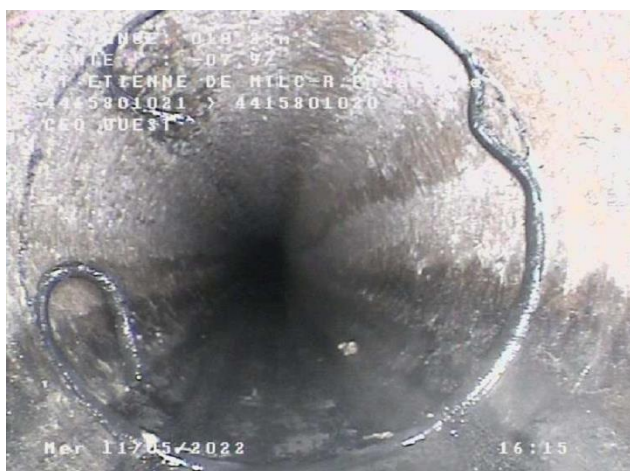
Joint d'étanchéité apparent - anneau d'étanchéité - pénétrant et rompu  
D17 – Saint-Étienne-de-Montluc

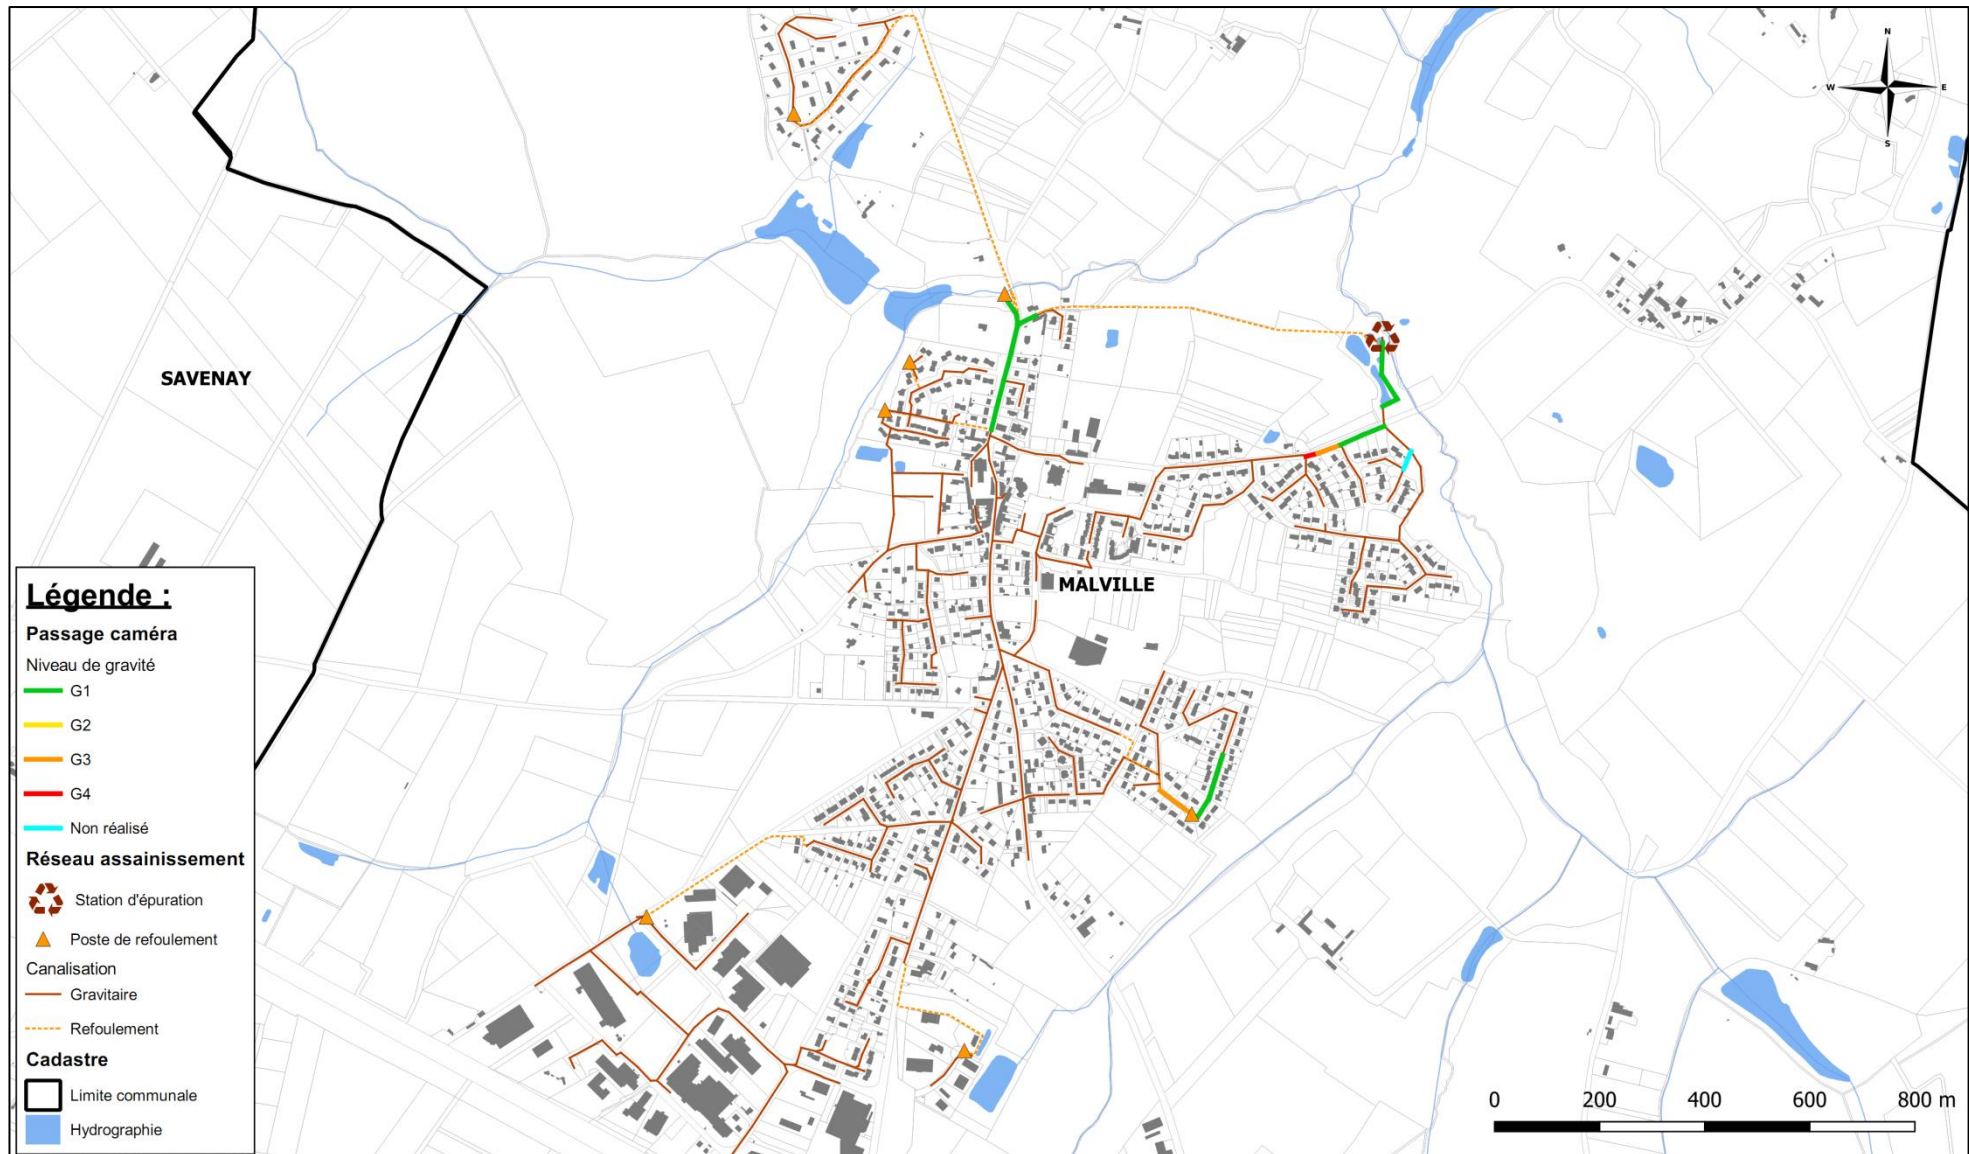
Figure 83 : Localisation des désordres selon le critère Bouchage sur la commune de Malville

La carte ci-dessous présente un extrait des résultats des passages caméras liés au critère Bouchage sur la commune de Malville.

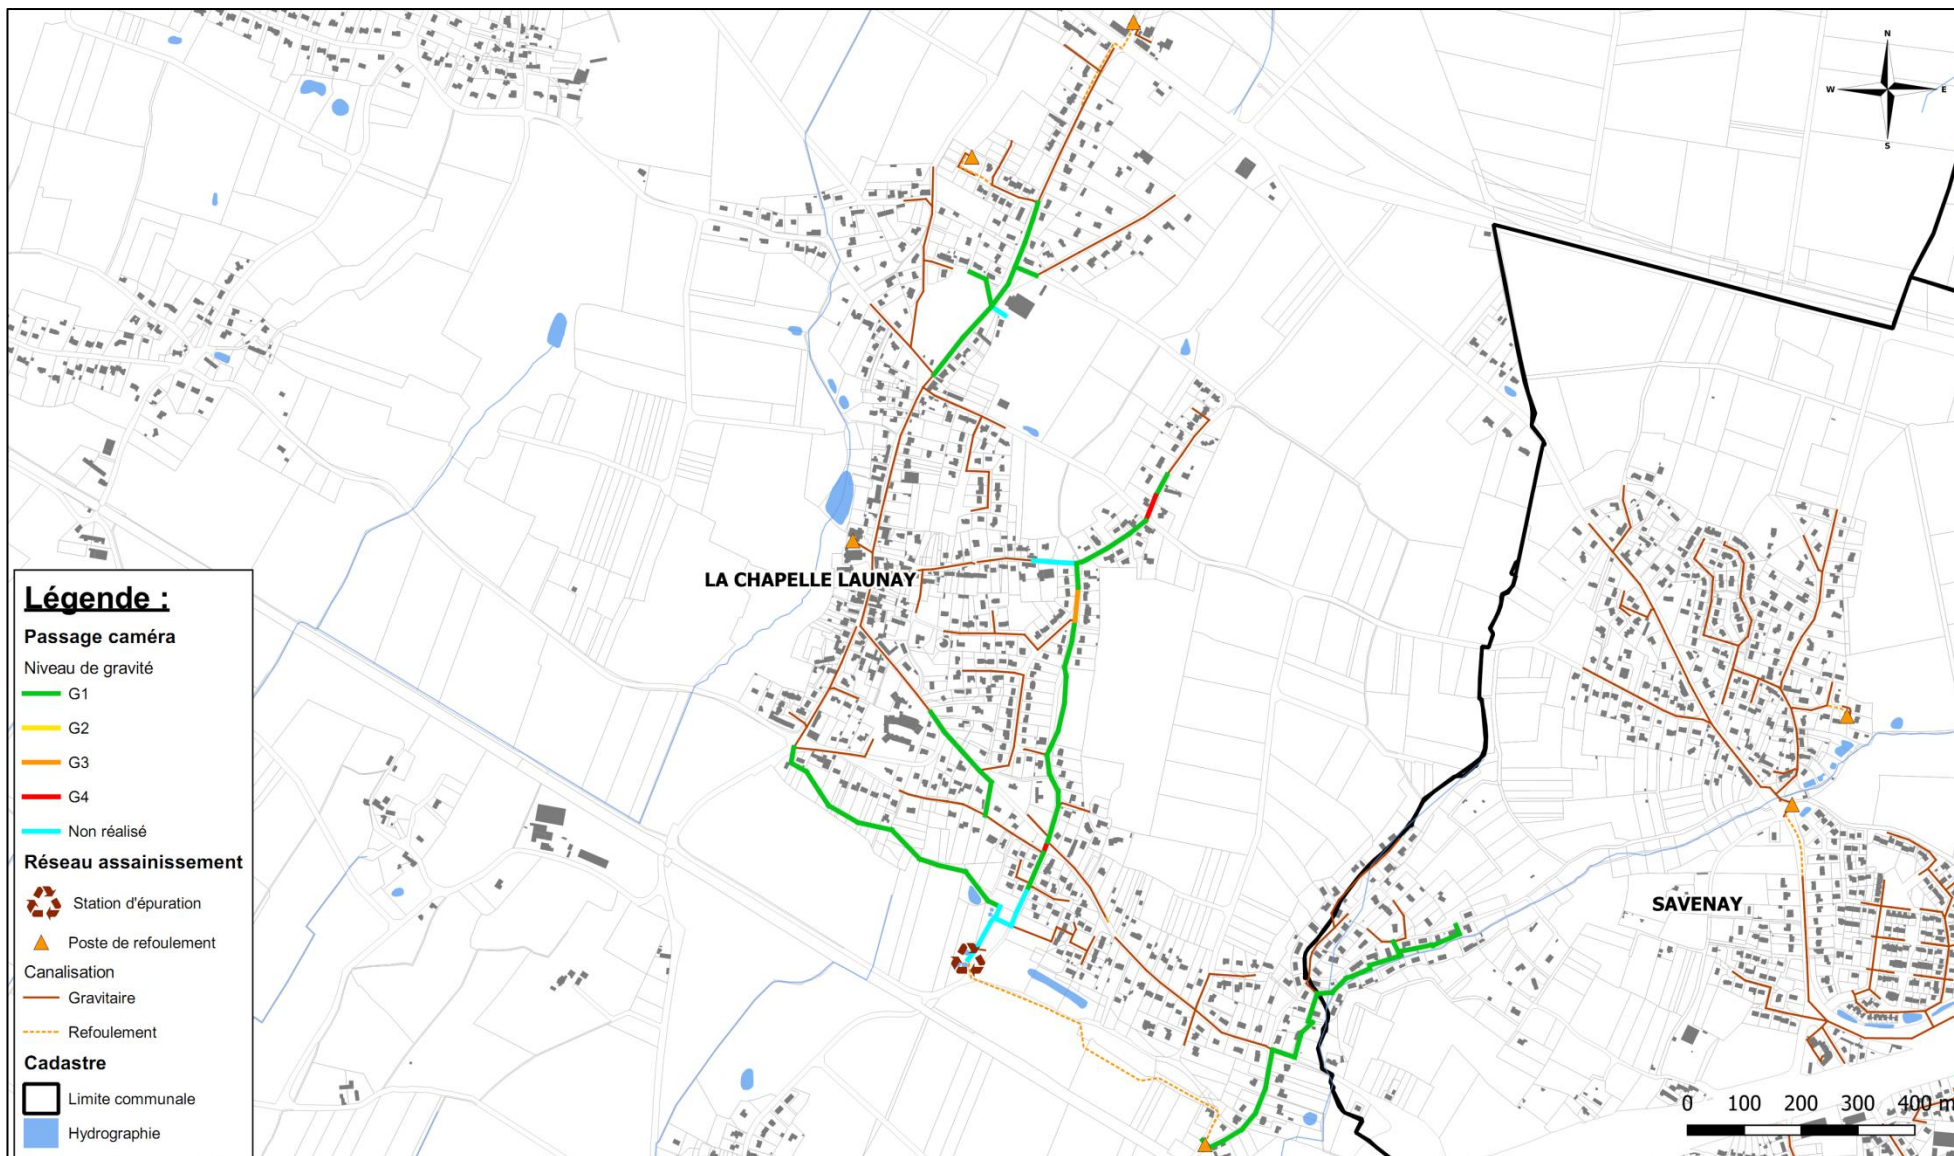
Figure 85 : Localisation des désordres selon le critère Dissolution du complexe sol-conduite sur la commune de La Chapelle-Launay

La carte ci-dessous présente un extrait des résultats des passages caméras liés au critère Dissolution du complexe sol-conduite sur la commune de La Chapelle-Launay.

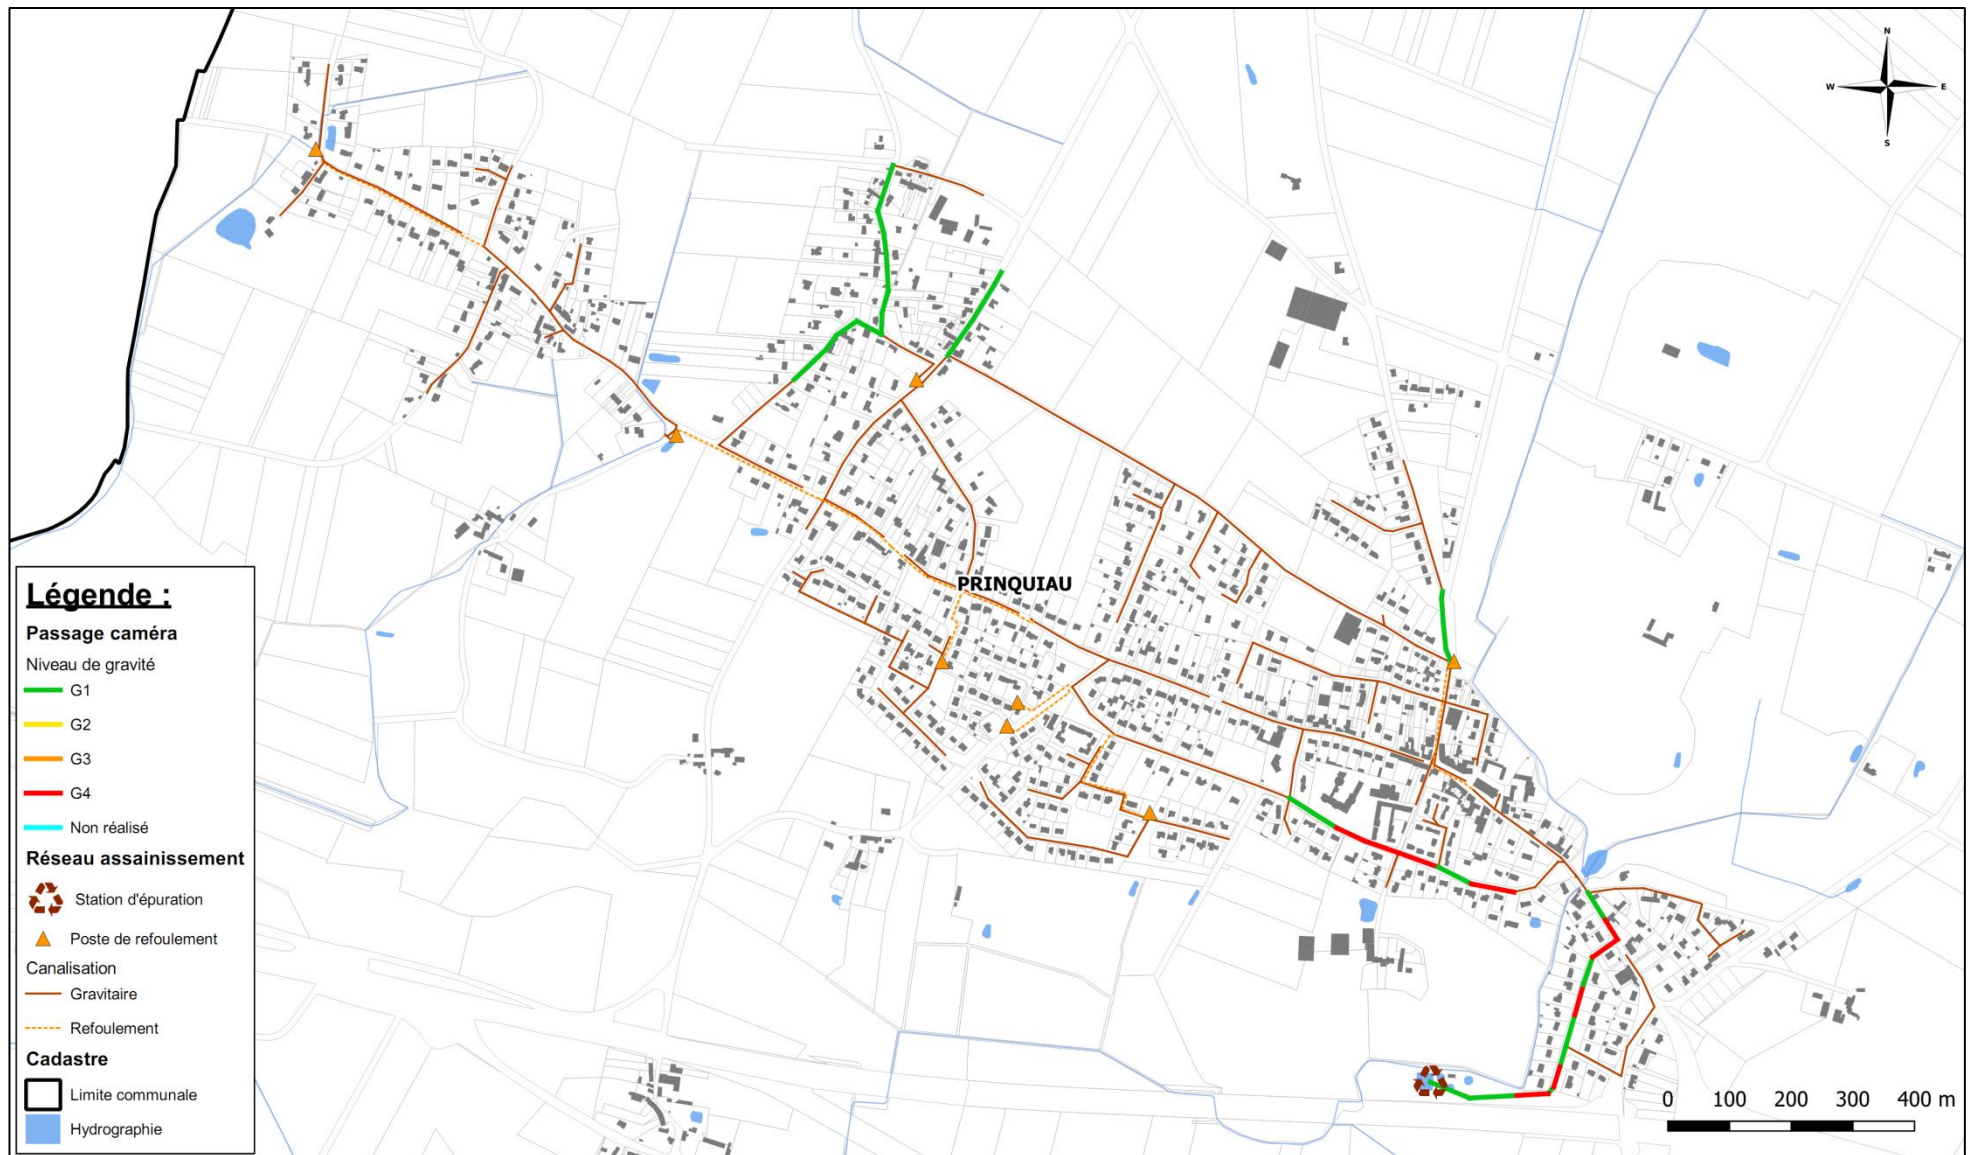
Figure 87 : Localisation des désordres selon le critère Effondrement sur la commune de Prinquiau

La carte ci-dessous présente un extrait des résultats des passages caméras liés au critère Effondrement sur la commune de Prinquiau.

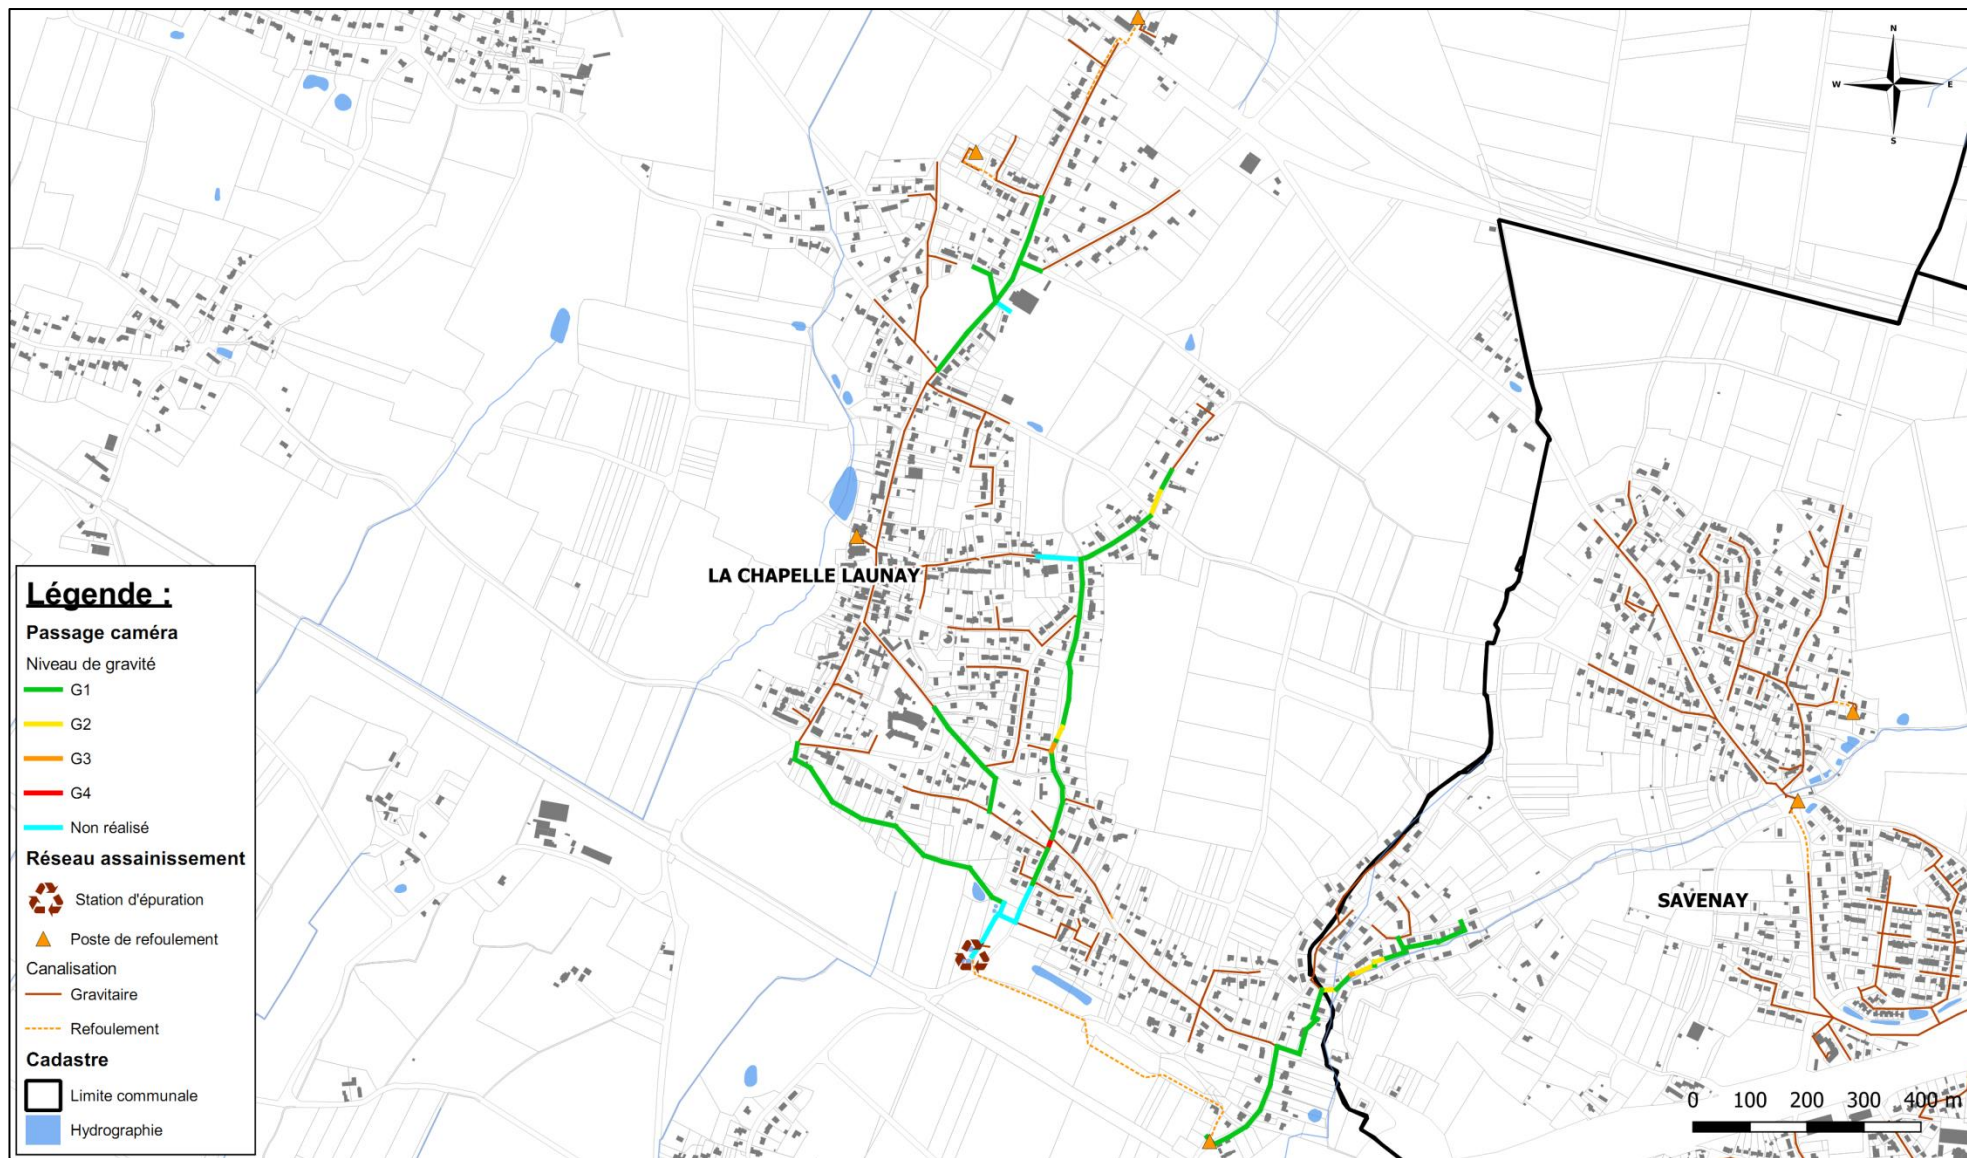
Figure 89 : Localisation des désordres selon le critère Ensablement sur la commune de La Chapelle-Launay

La carte ci-dessous présente un extrait des résultats des passages caméras liés au critère Ensablement sur la commune de La Chapelle-Launay.

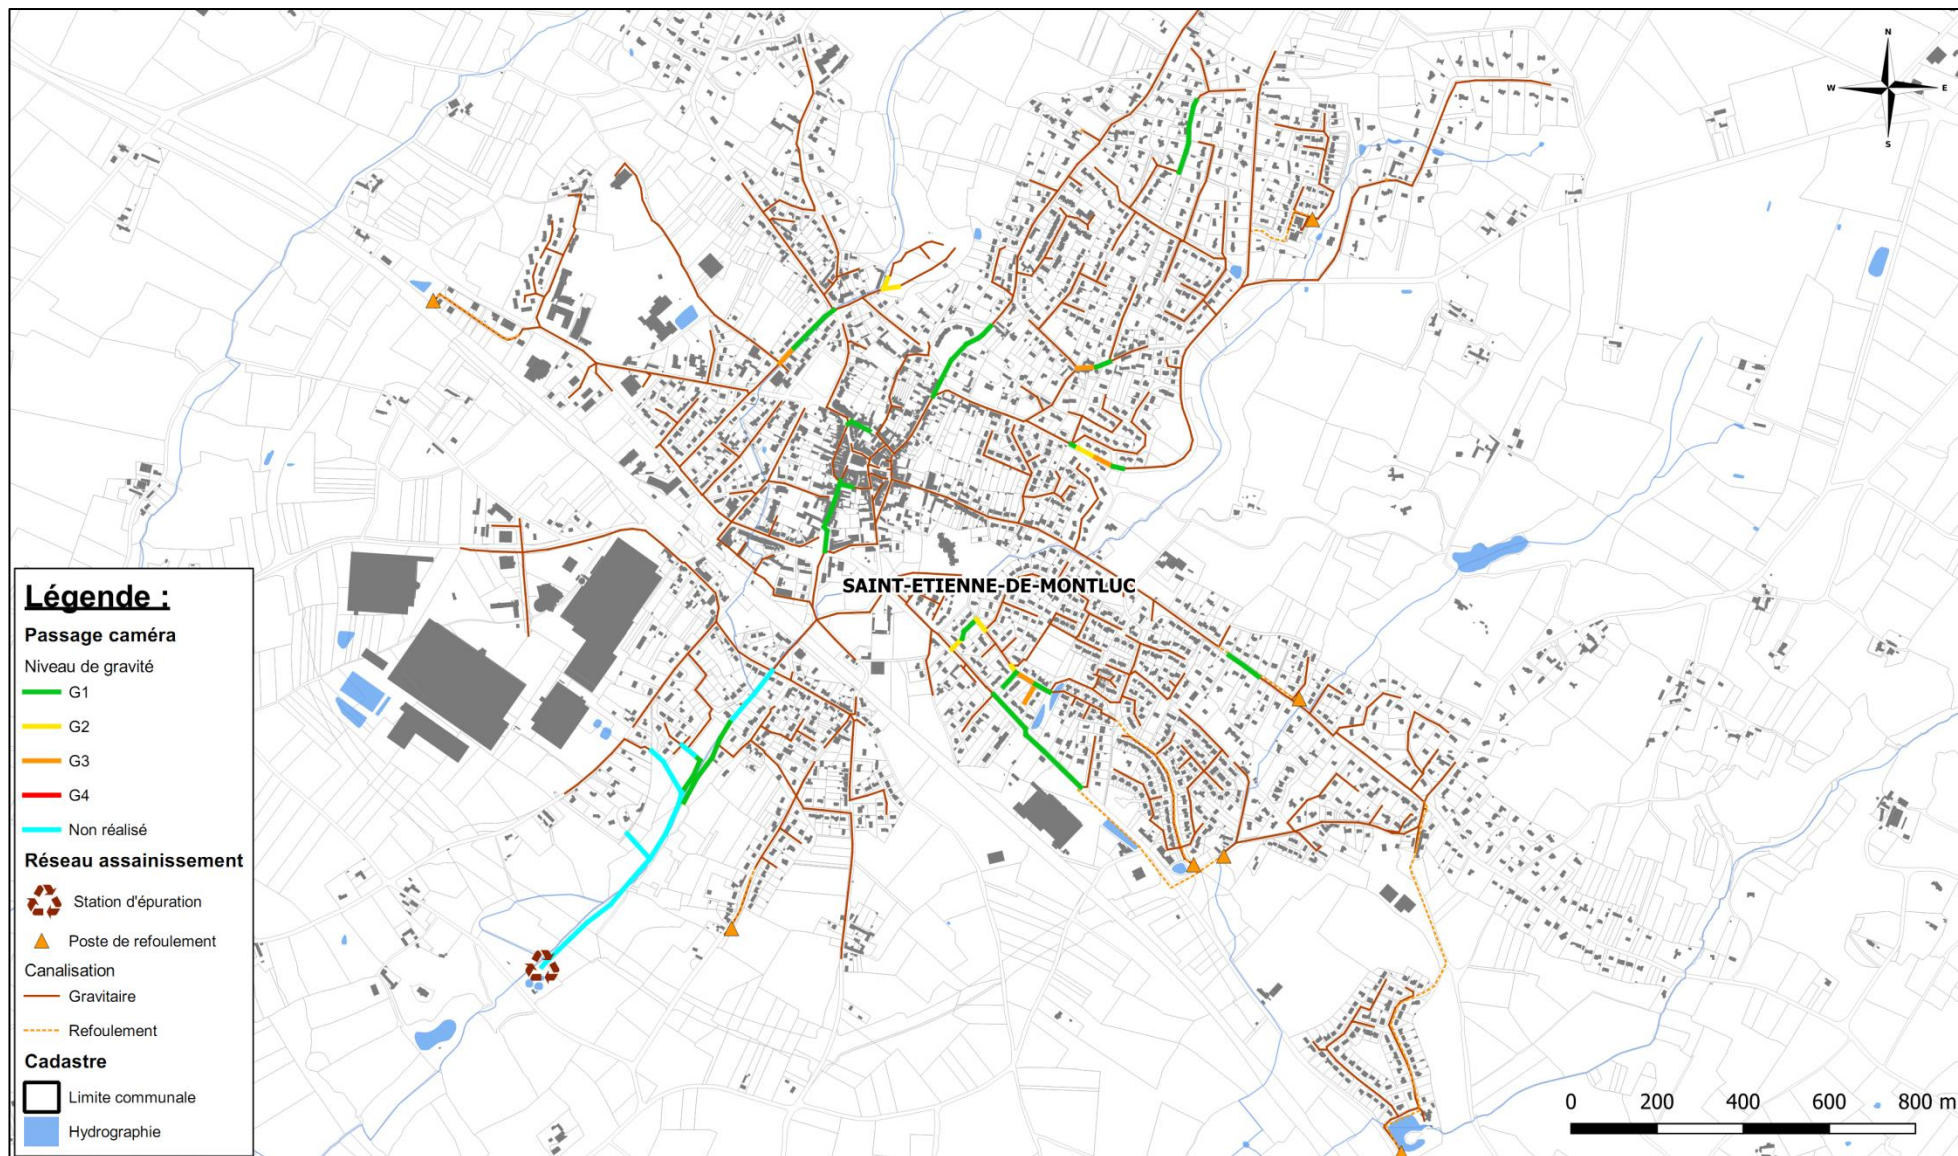
Figure 91 : Localisation des désordres selon le critère Exfiltration sur la commune de Saint-Étienne-de-Montluc

La carte ci-dessous présente un extrait des résultats des passages caméras liés au critère Exfiltration sur la commune de Saint-Étienne-de-Montluc.

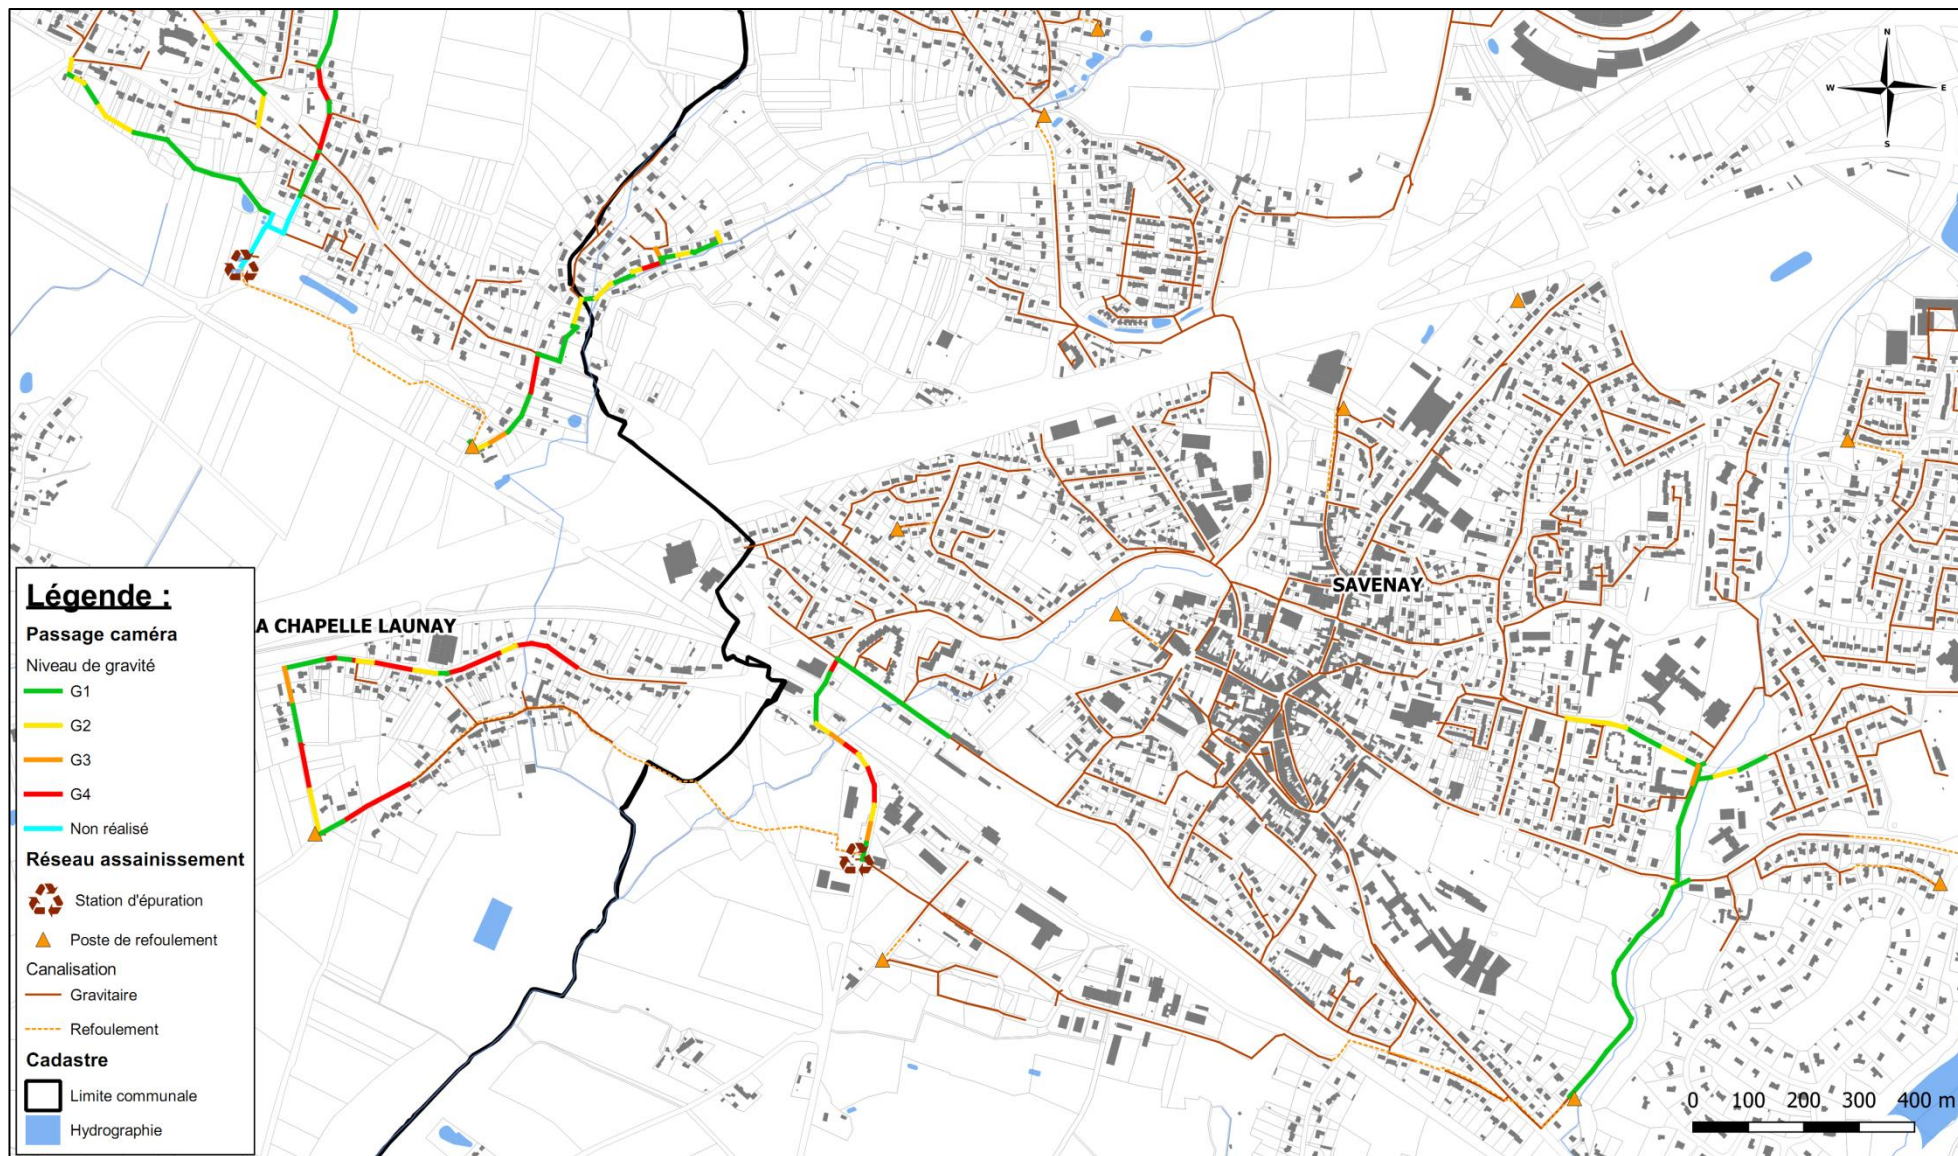
Figure 93 : Localisation des désordres selon le critère Infiltration sur le système d'assainissement de Savenay

La carte ci-dessous présente un extrait des résultats des passages caméras liés au critère Infiltration sur le système d'assainissement de Savenay.

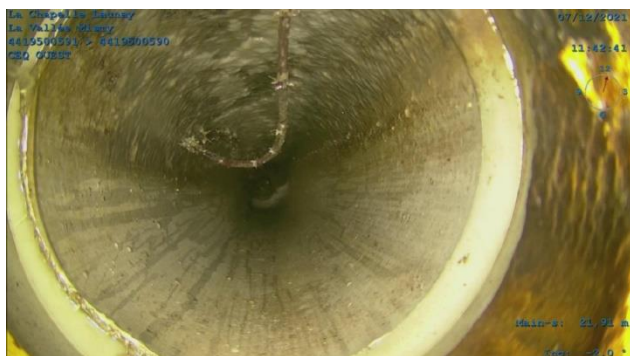
Présence d'une grosse racine isolée  
La Vallée Mismy – La Chapelle-Launay
