ESTUAIRE ET SILLON  
Communauté  
de Communes

## Schéma Directeur d'Assainissement des eaux usées de la Communauté de Communes Estuaire et Sillon

**RAPPORT FINAL**

Novembre 2022

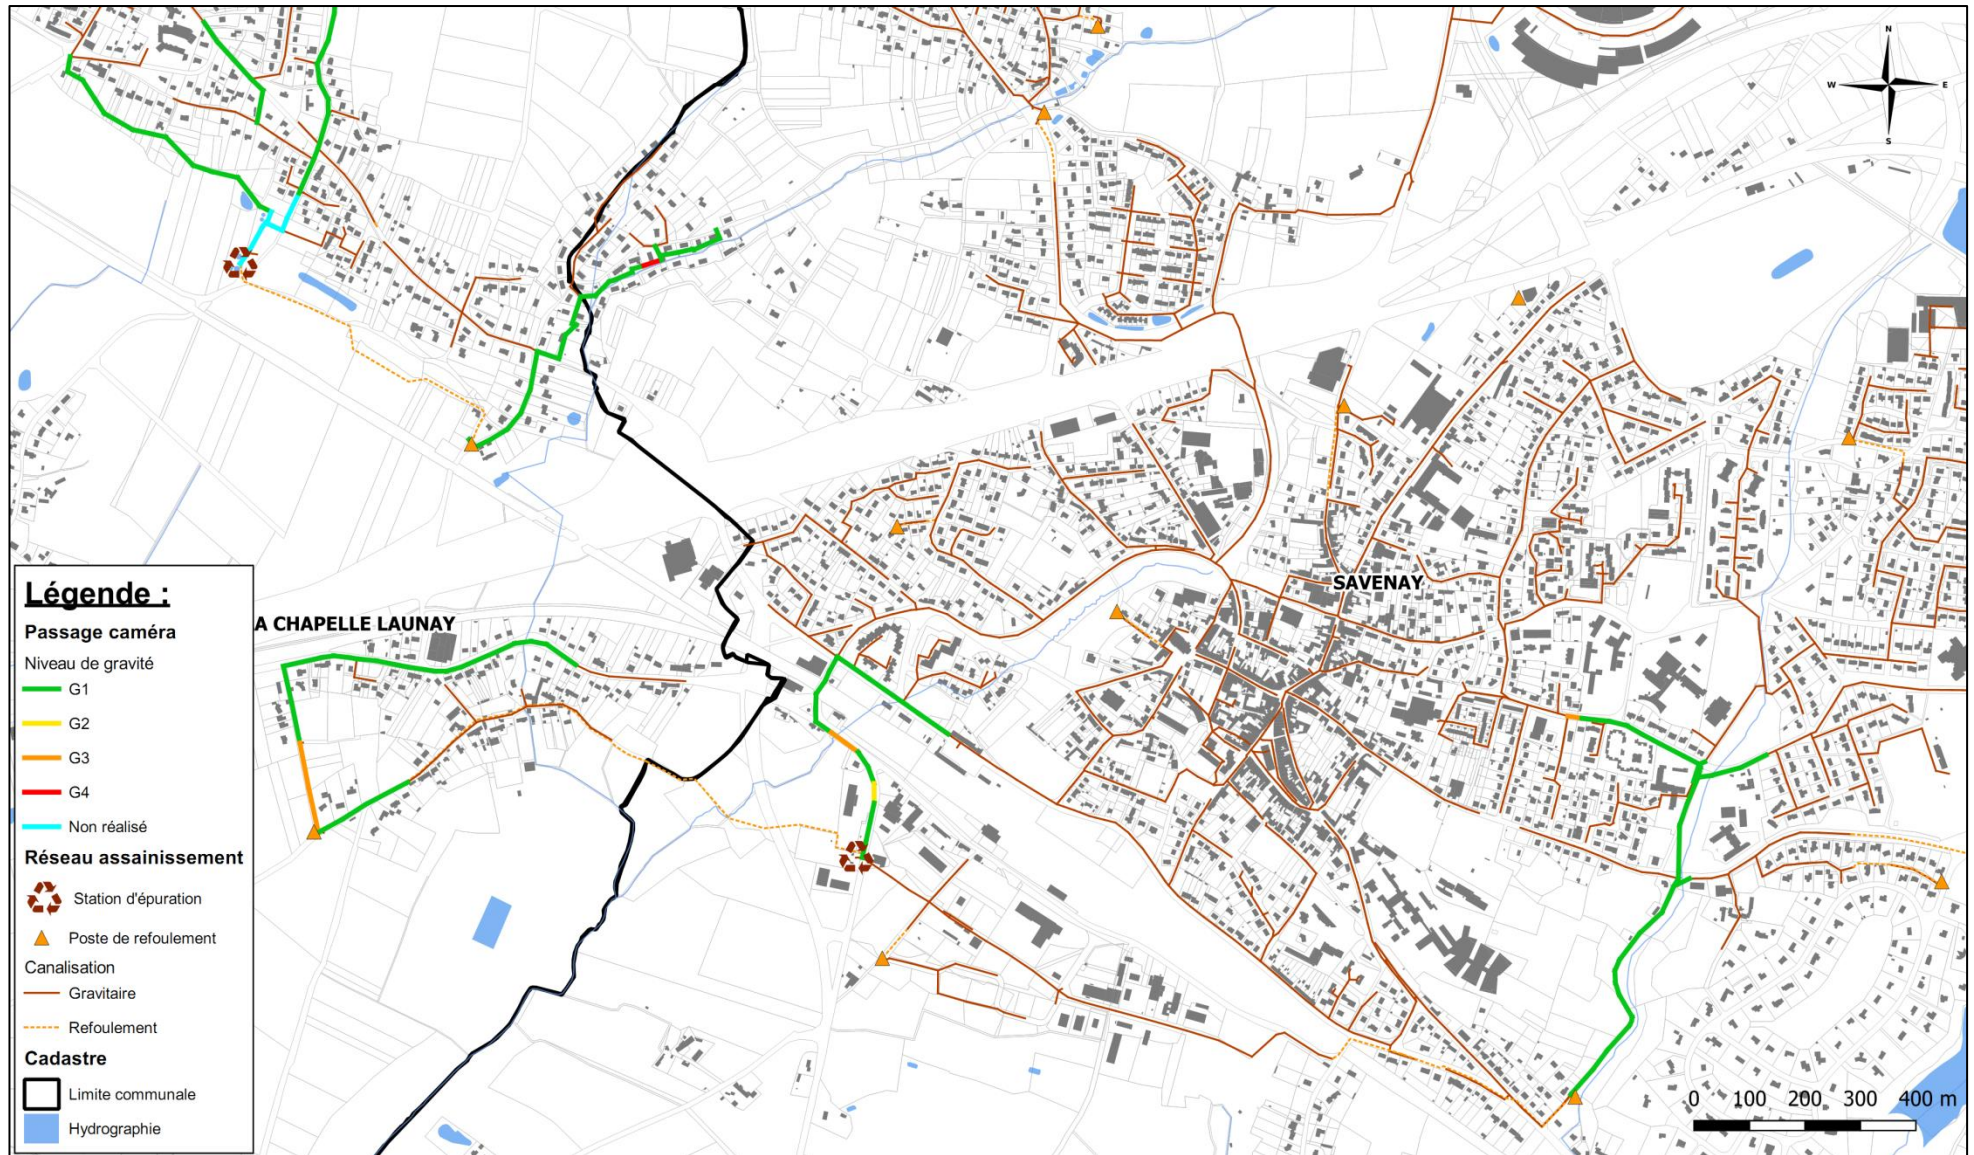
Figure 95 : Localisation des désordres selon le critère Racines sur le système de Savenay

La carte ci-dessous présente un extrait des résultats des passages caméras liés au critère Racines sur le système de Savenay.

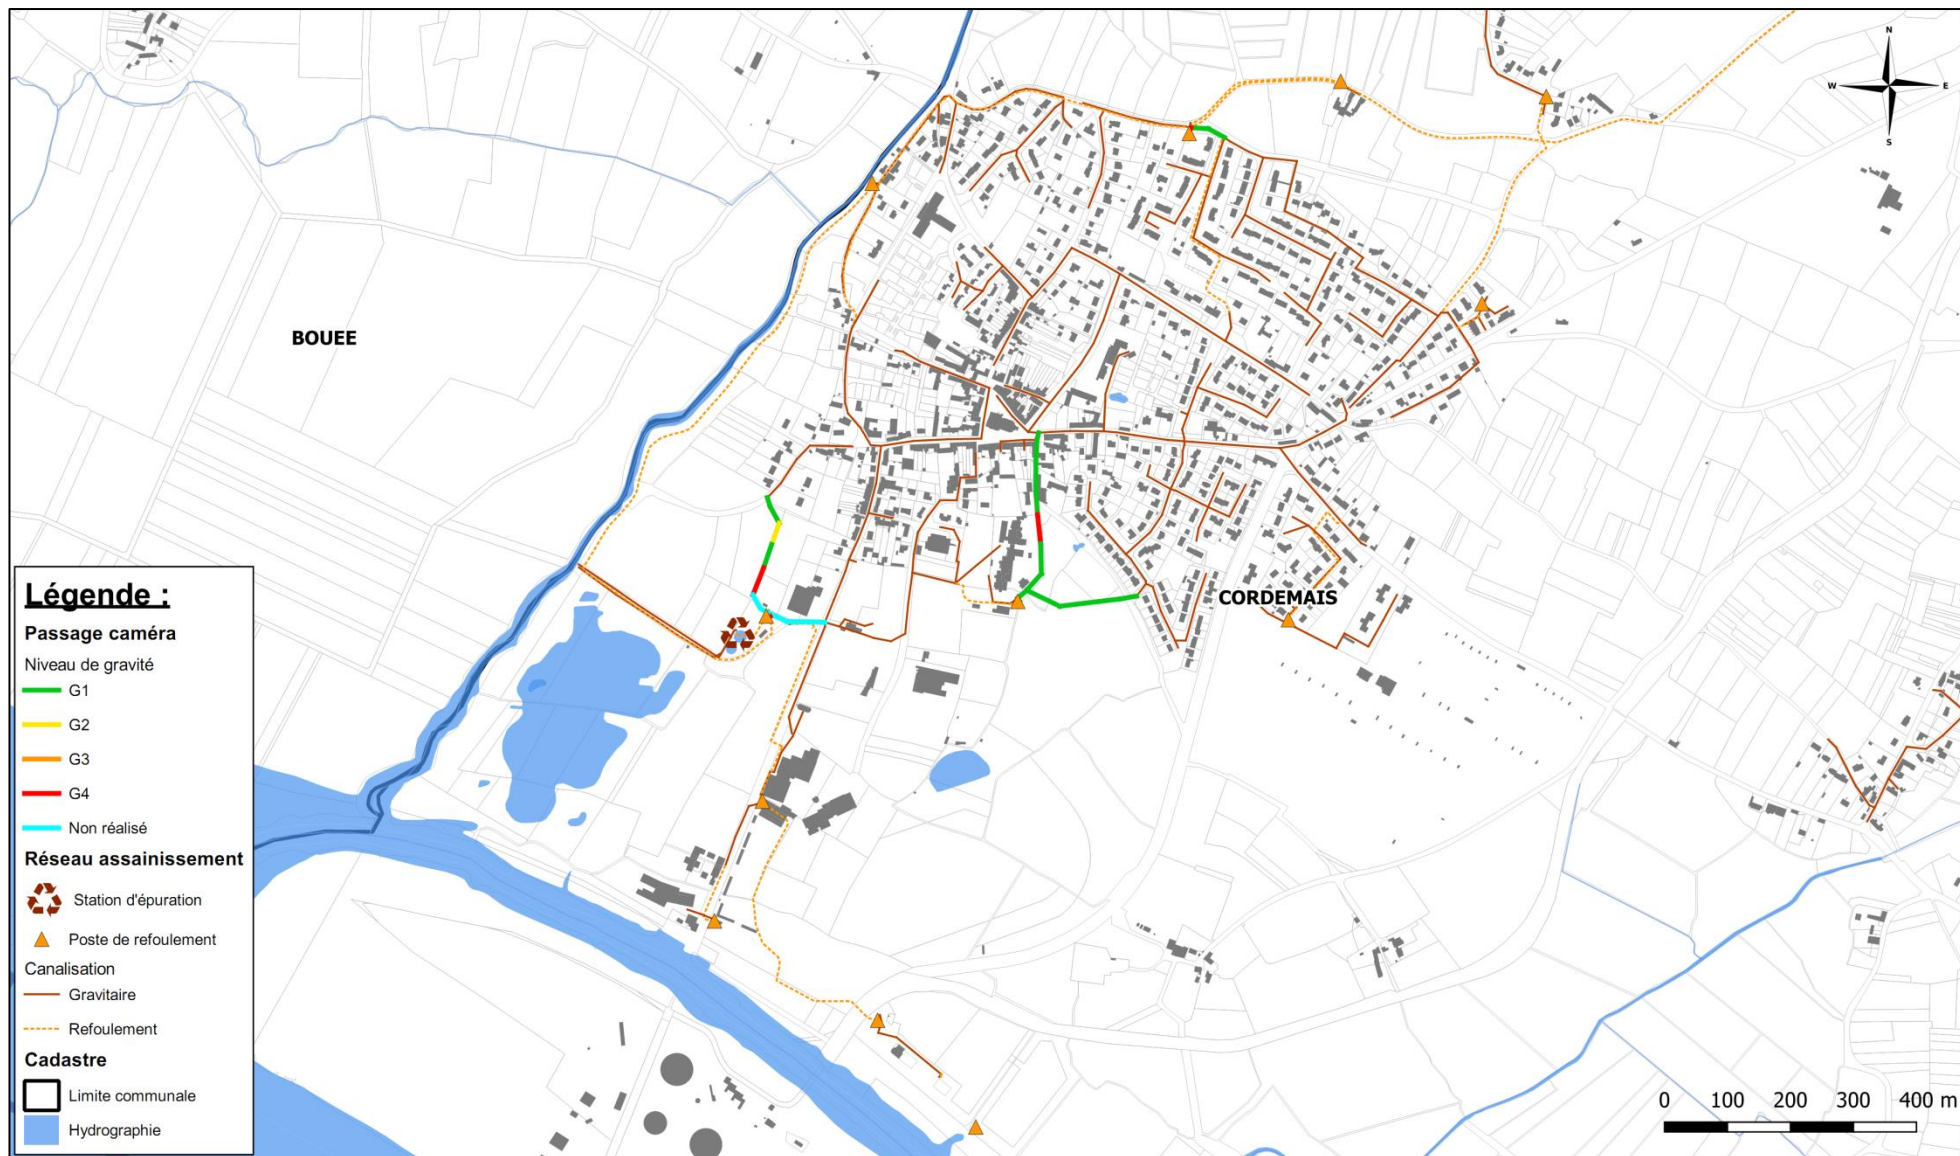
Figure 97 : Localisation des désordres selon le critère Réduction de la Capacité Hydraulique sur la commune de Cordemais (secteur Bourg)

La carte ci-dessous présente un extrait des résultats des passages caméras liés au critère Réduction de la Capacité Hydraulique sur la commune de Cordemais (secteur Bourg).

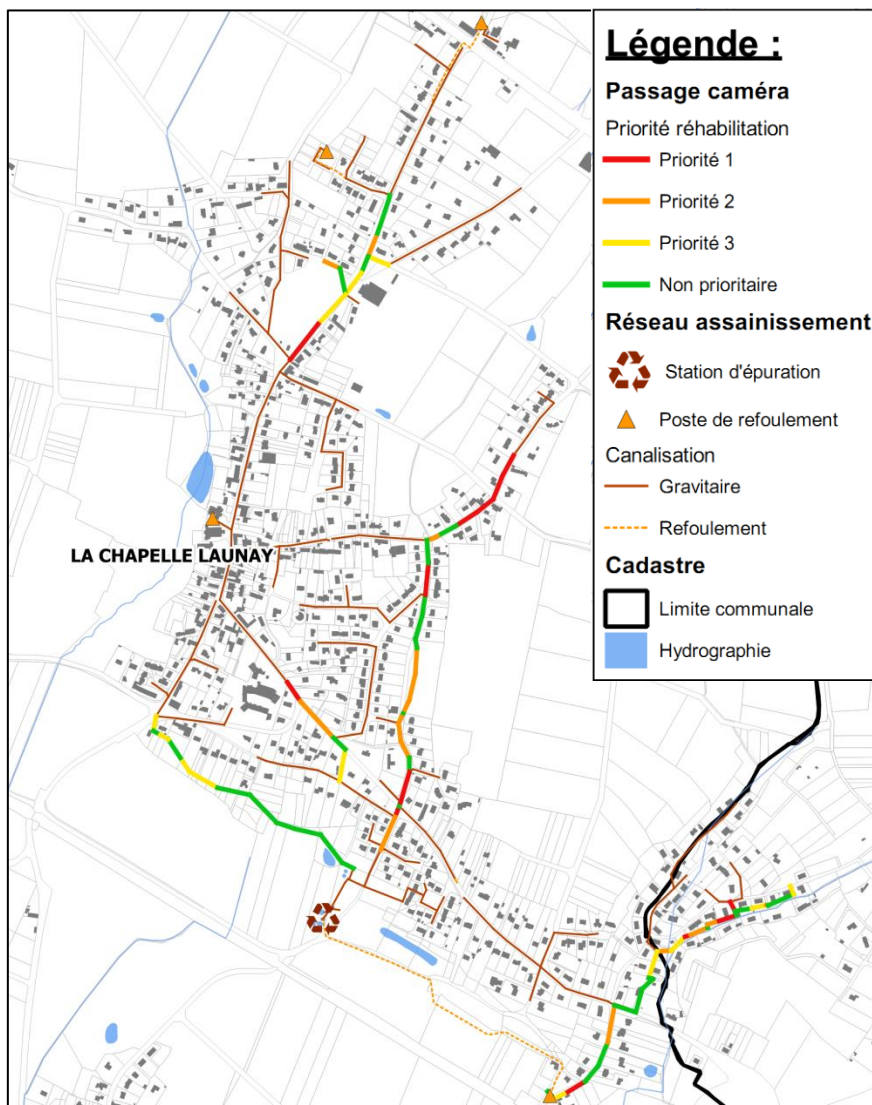
Figure 98 : Extrait de la carte des priorités de réhabilitation suite aux passages caméra sur la commune de La Chapelle-Launay

- **Priorité 1 – 2 779 ml : Note supérieure à 30 ;**
- **Priorité 2 – 2 569 ml : Note supérieure à 12,5 et inférieure ou égale à 30 ;**
- **Priorité 3 – 2 266 ml : Note supérieure à 0 et inférieure ou égale à 12,5.**

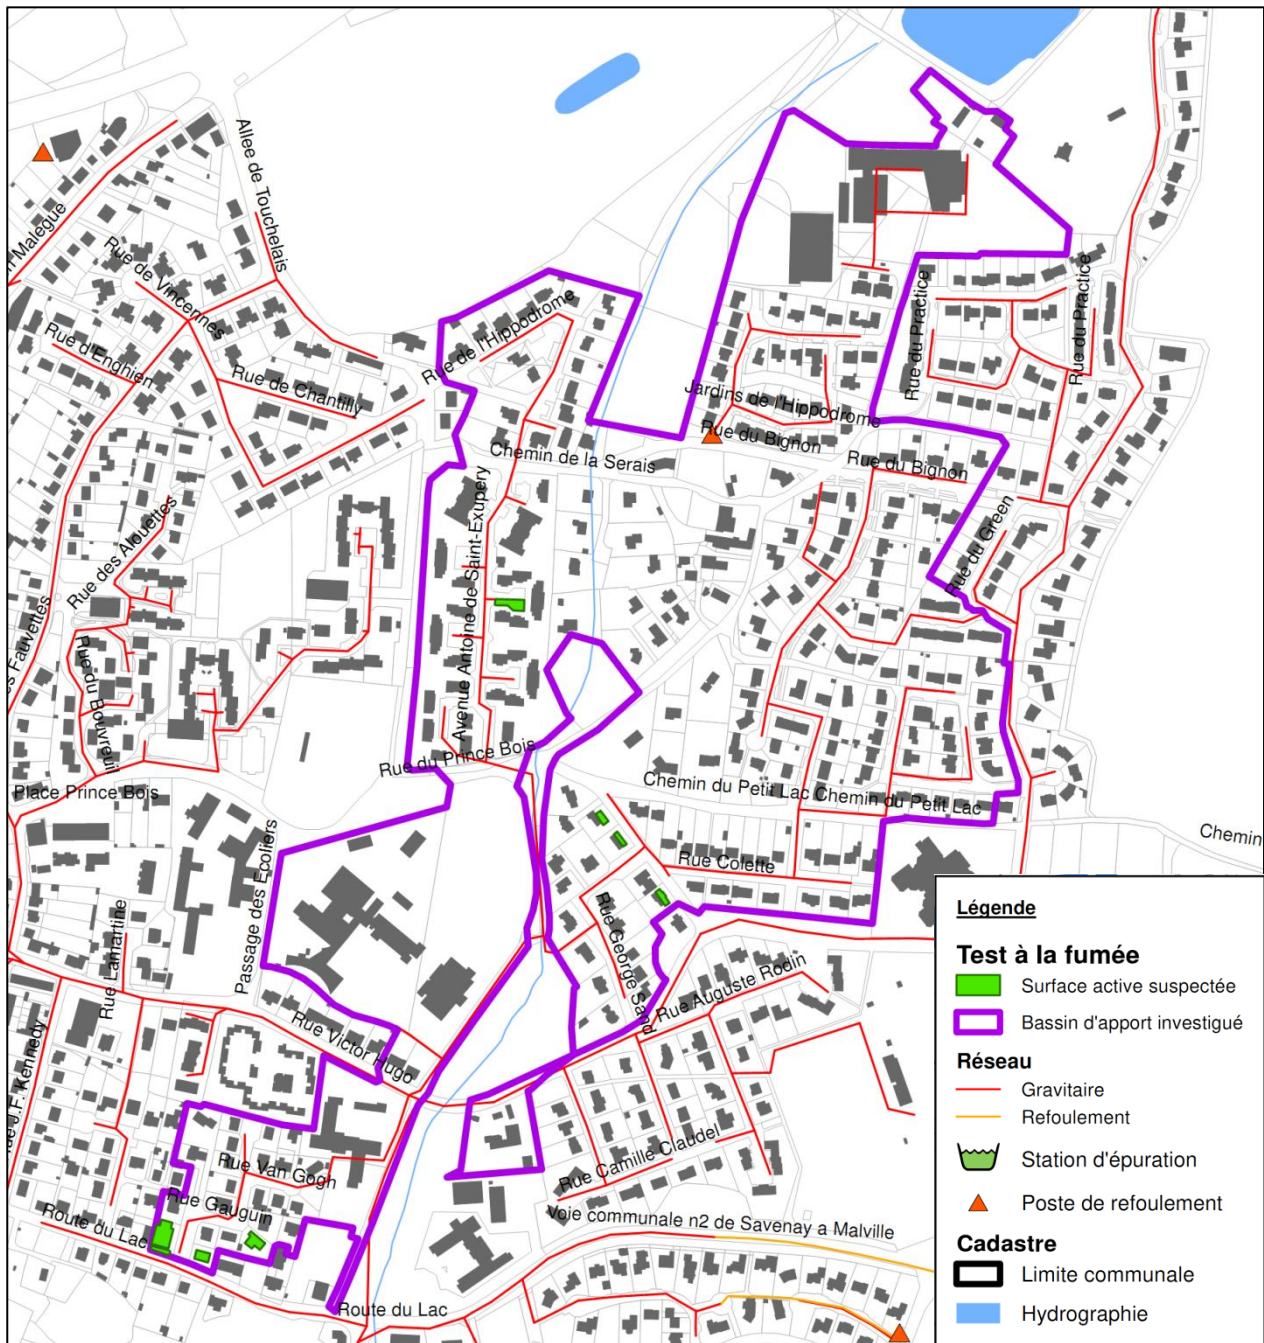
Figure 104 : Localisation des surfaces imperméabilisées ayant réagi positivement aux tests à la fumée sur le bassin BA3 à Savenay

Sur près de **33 000 km<sup>2</sup> de surfaces actives estimées** lors de la campagne de mesures de nappe basse, c'est un peu plus de **3 500 m<sup>2</sup> qui ont réagi positivement au test à la fumée** sur les communes investiguées.

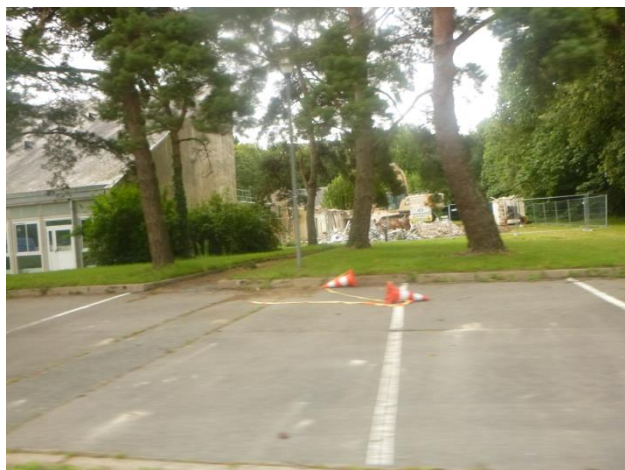
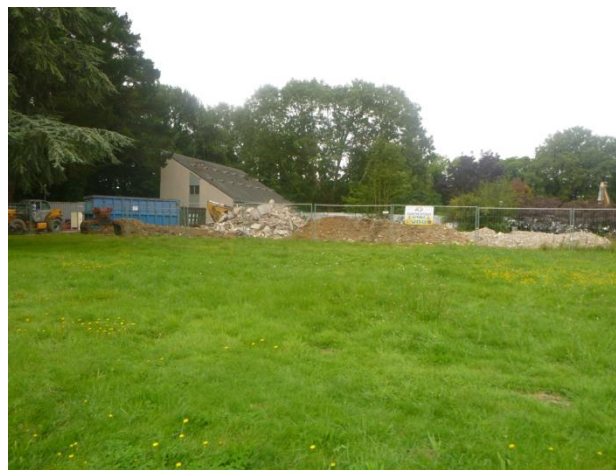
Figure 105 : Photographies prises le 09/08/2021 de bâtiments démolis dans le secteur de l'École du gaz à Saint-Étienne-de-Montluc

Remarque : Des travaux, incluant la démolition de certains bâtiments, ont été constatés sur le bassin de collecte de l'École du gaz lors de notre passage dans le cadre de la réalisation des tests à la fumée. Aussi, certains bâtiments potentiellement à l'origine des surfaces actives mises en évidence lors des campagnes de mesures avaient déjà été détruits, comme l'illustrent les photos ci-dessous.

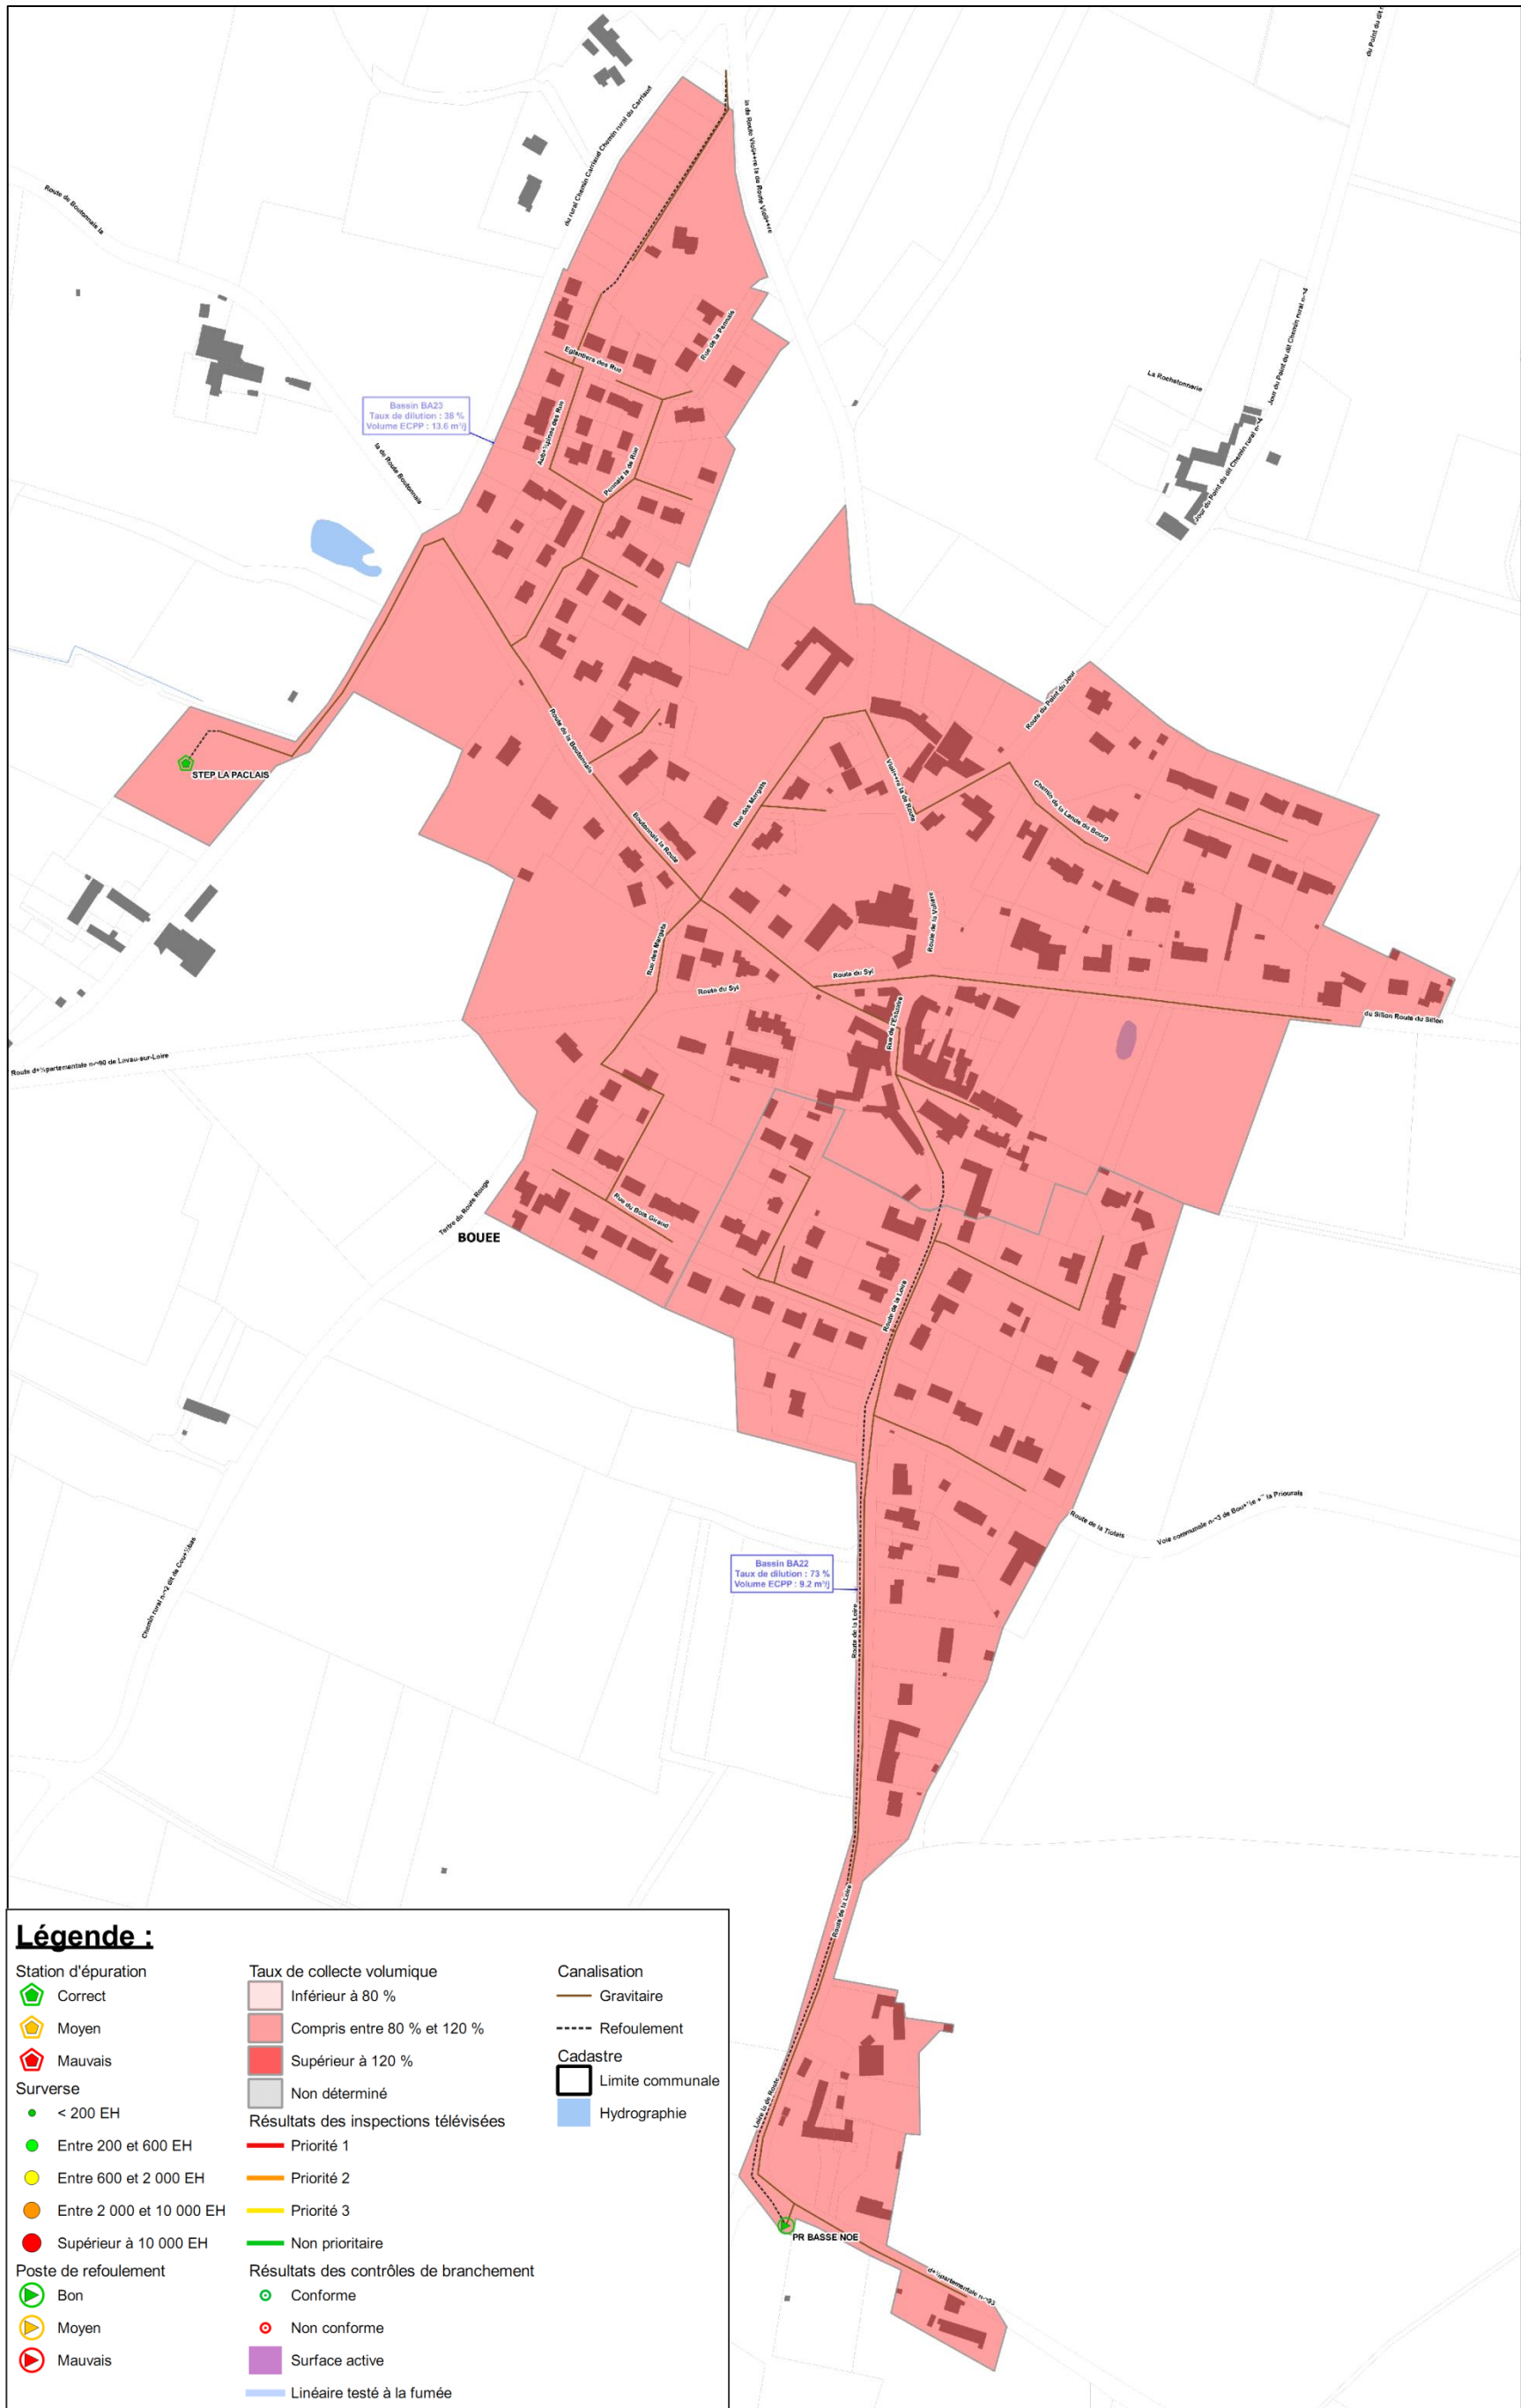
Figure 110 : Bilan du fonctionnement du système d'assainissement de la Paclais à Bouée

D'après la modélisation réalisée, **le rejet de la station d'épuration de La Paclais en situation actuelle a un impact sur la qualité des eaux de son milieu récepteur**, Le Syl (masse d'eau La Loire : FRGT28), avec un déclassement en situation d'étiage et en situation de module pour le paramètre Phosphore total.

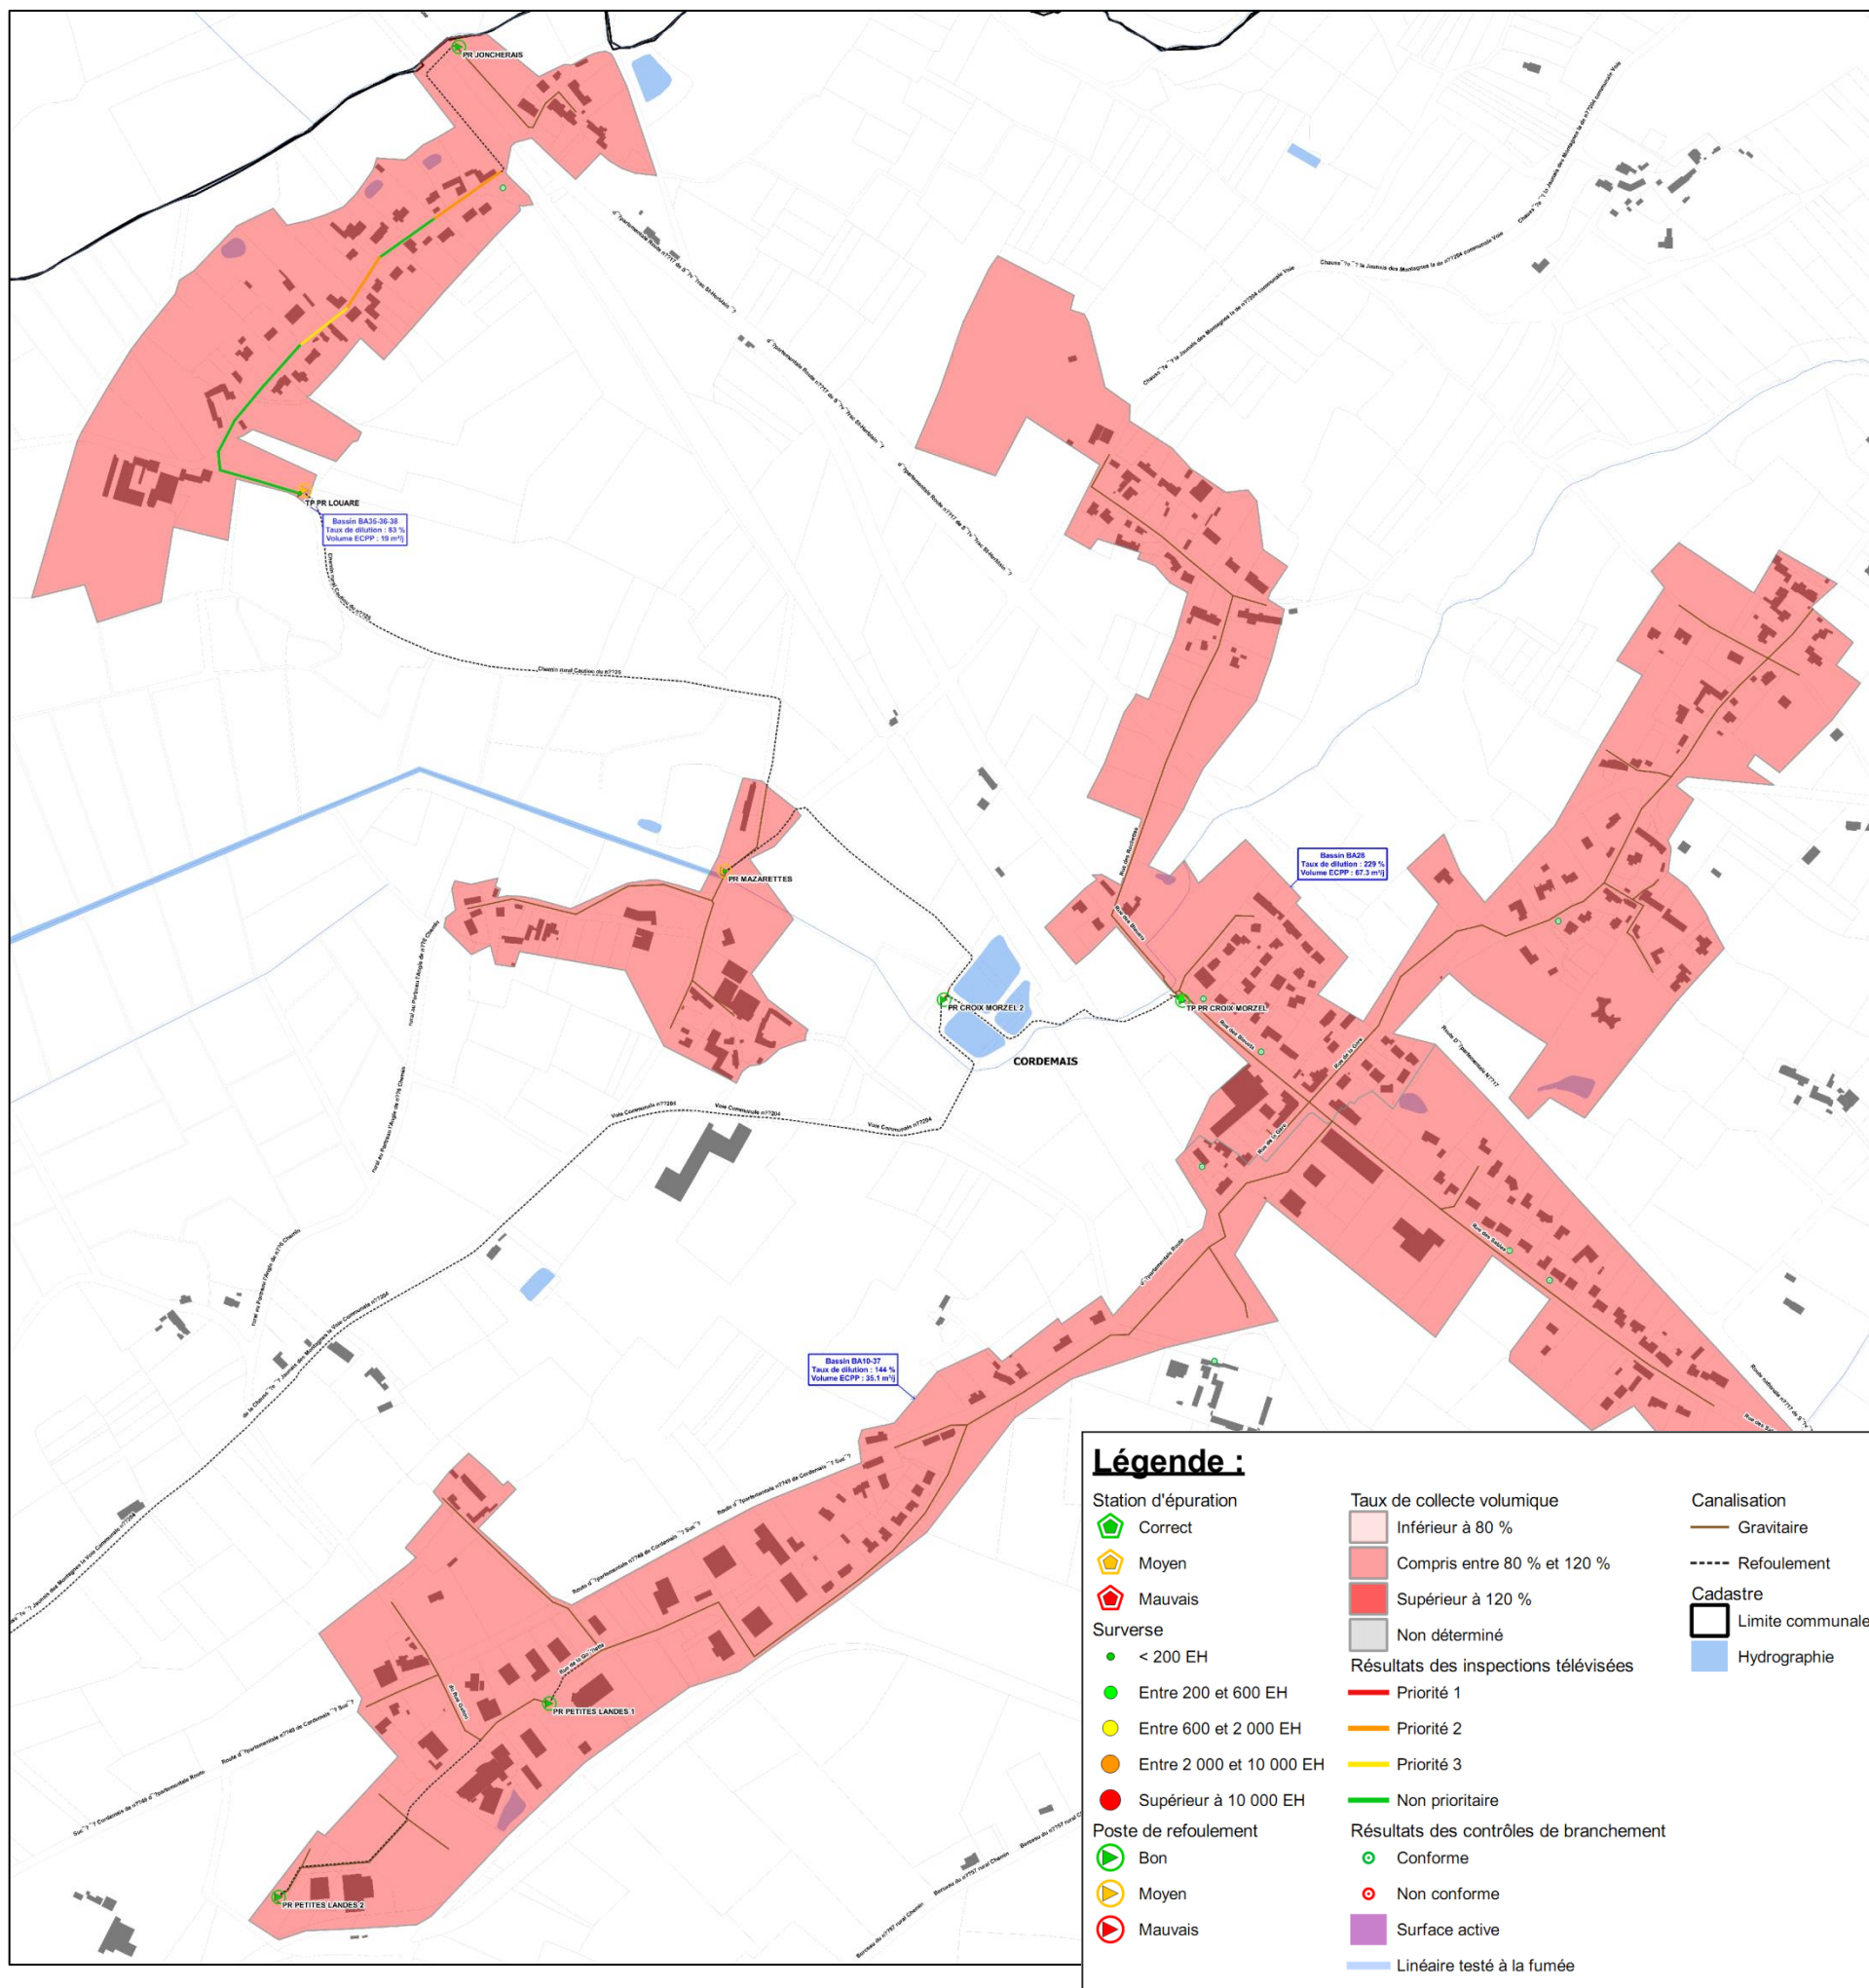
Figure 111 : Bilan du fonctionnement du système d'assainissement Rue de la Loire à Cordemais – secteur Nord

**Le volume d'eaux claires parasites déterminé durant la campagne de mesures de nappe haute est élevé.** Il représente 268,7 m<sup>3</sup>/j, soit un **taux de dilution de 102 %**. Au vu des résultats des sectorisations nocturnes, des inspections télévisées ont été réalisées sur les réseaux les plus sensibles sur un linéaire de **1 240 ml** et les inspections télévisées récentes ont été analysées. Celles-ci ont révélé **des défauts majeurs comme des infiltrations**.

D'après la modélisation réalisée, **le rejet de la station d'épuration de la Rue de la Loire en situation actuelle a un impact sur la qualité des eaux de son milieu récepteur**, l'Étier de Cordemais (masse d'eau Étier de Cordemais : FRGR1608), avec déclassement en situation d'étiage pour le paramètre Phosphore total et absence d'impact en situation de module.

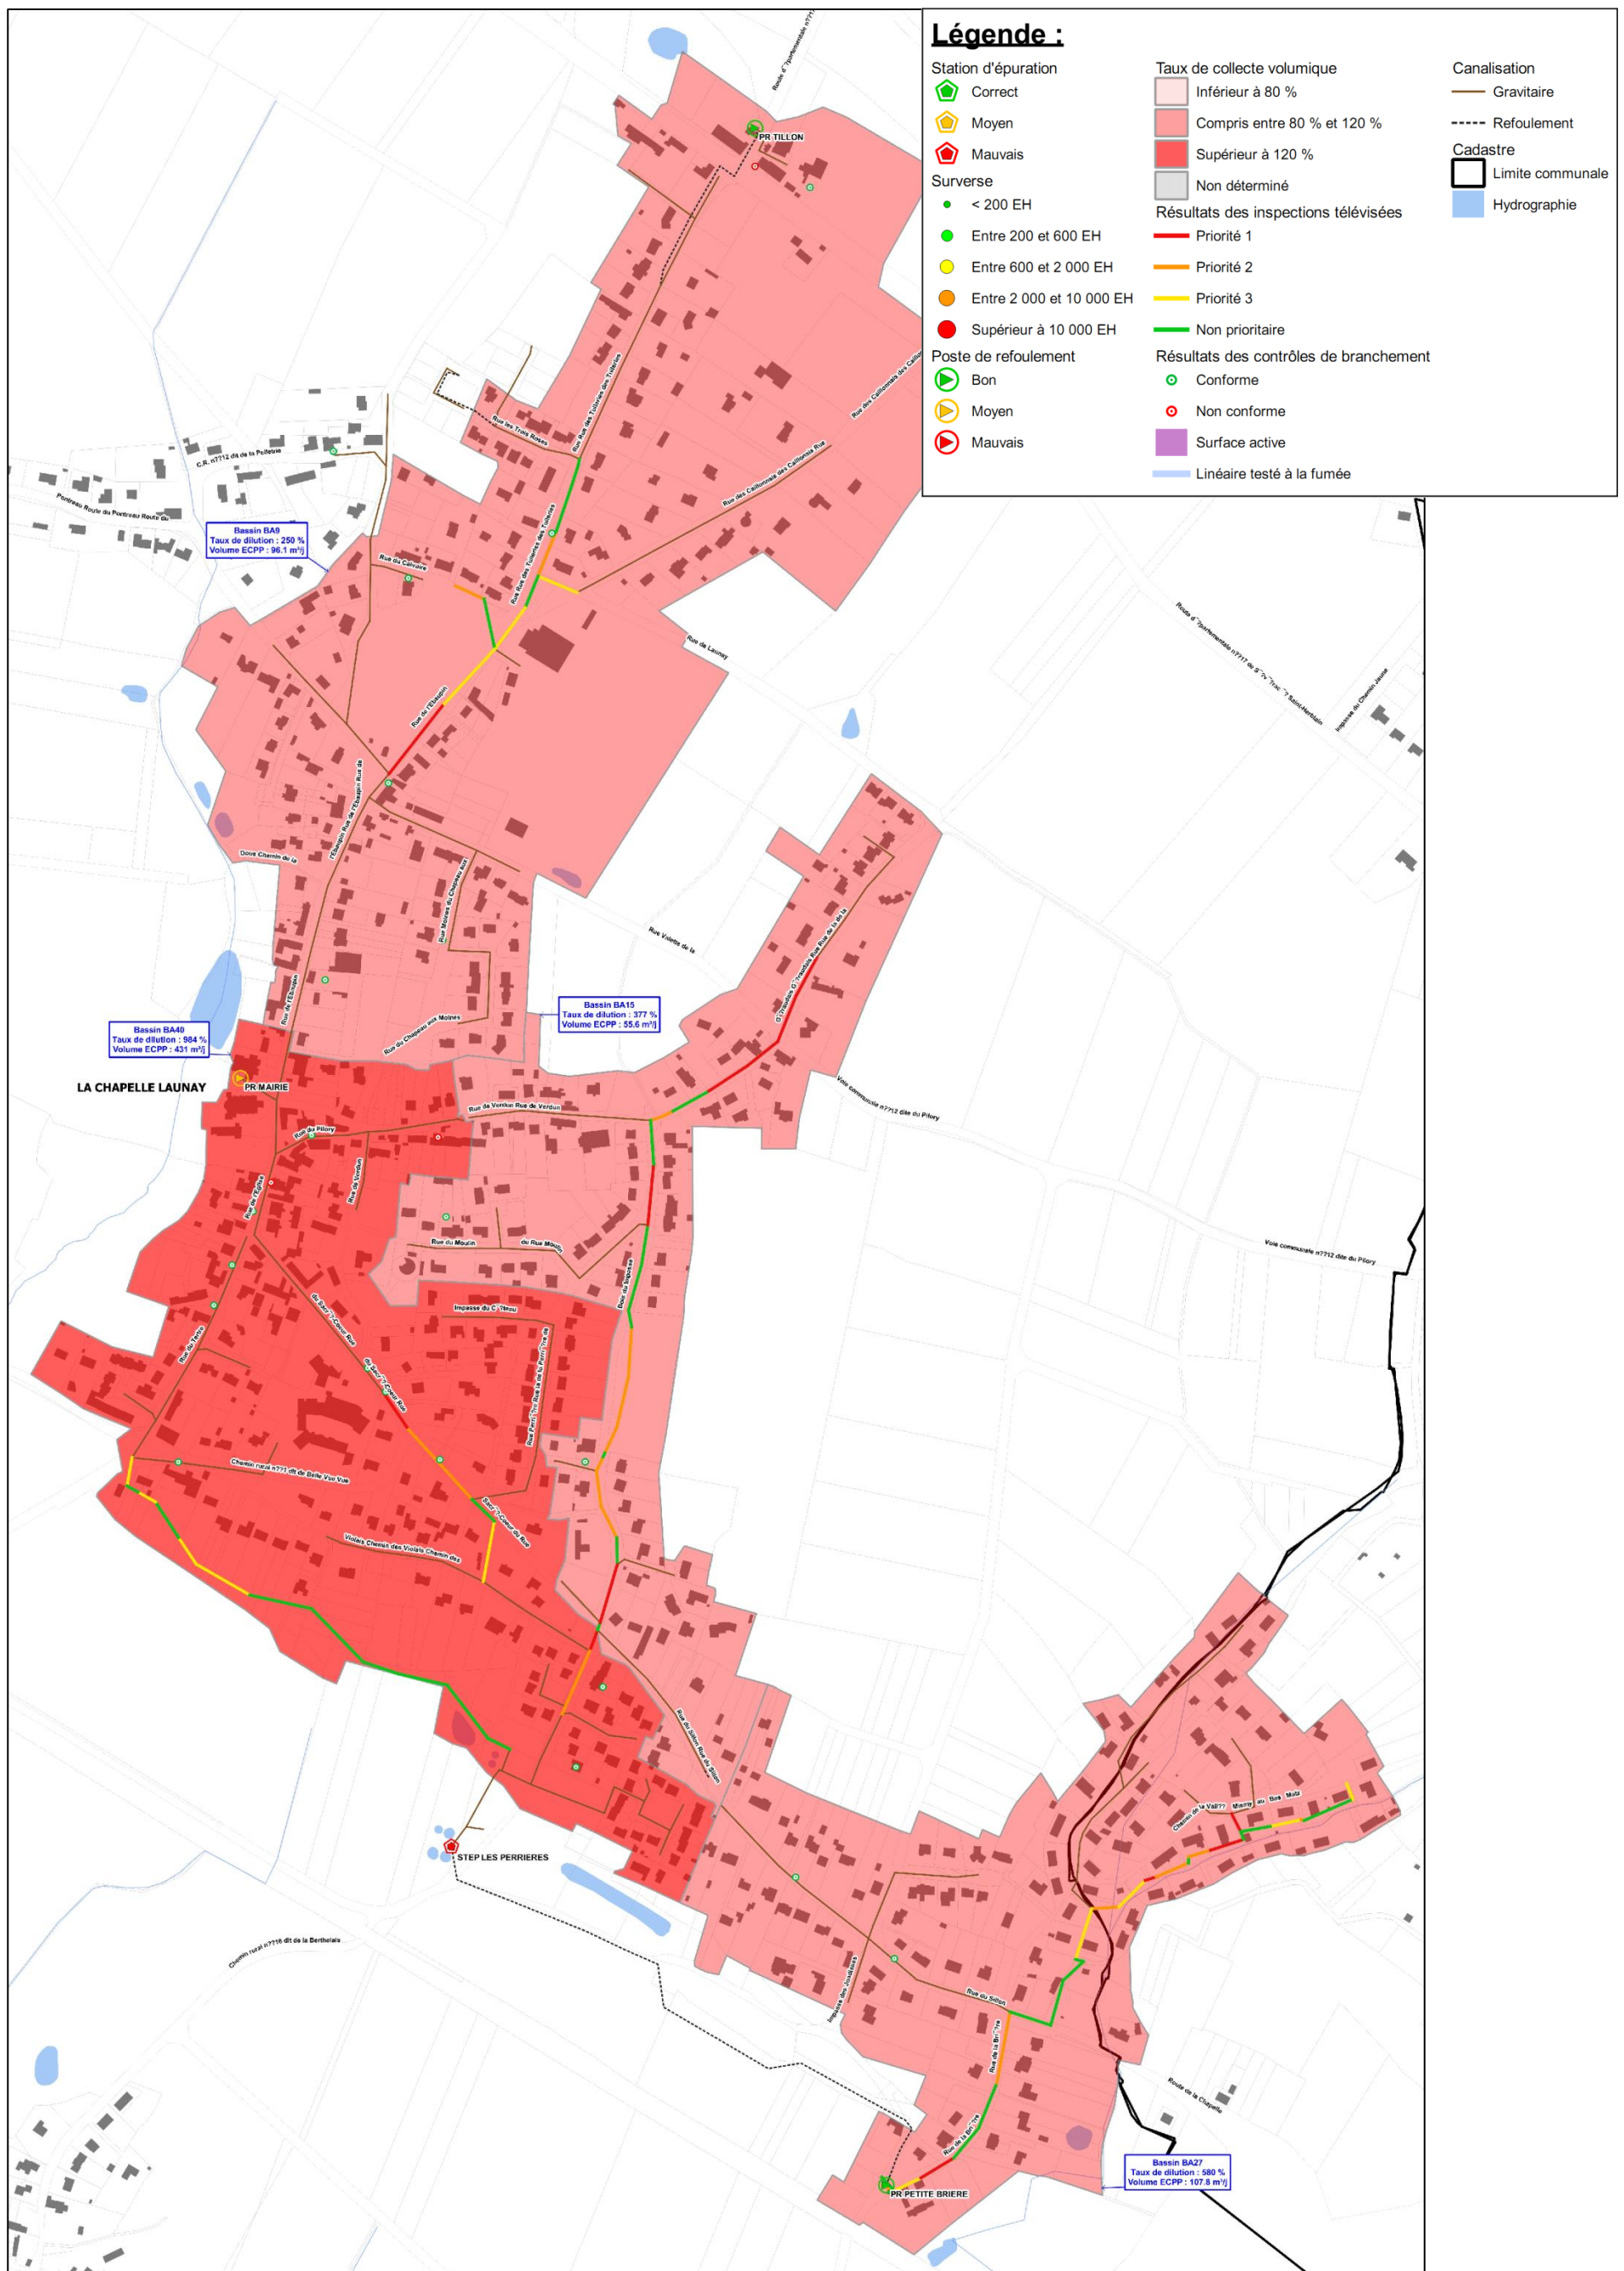
Figure 115 : Bilan du fonctionnement du système d'assainissement des Perrières à La Chapelle-Launay

**Le volume d'eaux claires parasites déterminé durant la campagne de mesures de nappe haute est extrêmement élevé.** Il représente 690,5 m<sup>3</sup>/j, soit un **taux de dilution de 597 %**. Au vu des résultats des sectorisations nocturnes, des inspections télévisées ont été réalisées sur les réseaux les plus sensibles sur un linéaire de **2 757 ml**. Celles-ci ont révélé des **défauts majeurs comme des effondrements ou des infiltrations**.

D'après la modélisation réalisée, **le rejet de la station d'épuration des Perrières en situation actuelle a un impact sur la qualité des eaux de son milieu récepteur**, le canal de la Taillée (masse d'eau La Loire : FRGT28), avec déclassement en situation d'étiage et en situation de module pour le paramètre Phosphore total.
