ESTUAIRE ET SILLON  
Communauté  
de Communes

## Schéma Directeur d'Assainissement des eaux usées de la Communauté de Communes Estuaire et Sillon

**RAPPORT FINAL**

Novembre 2022

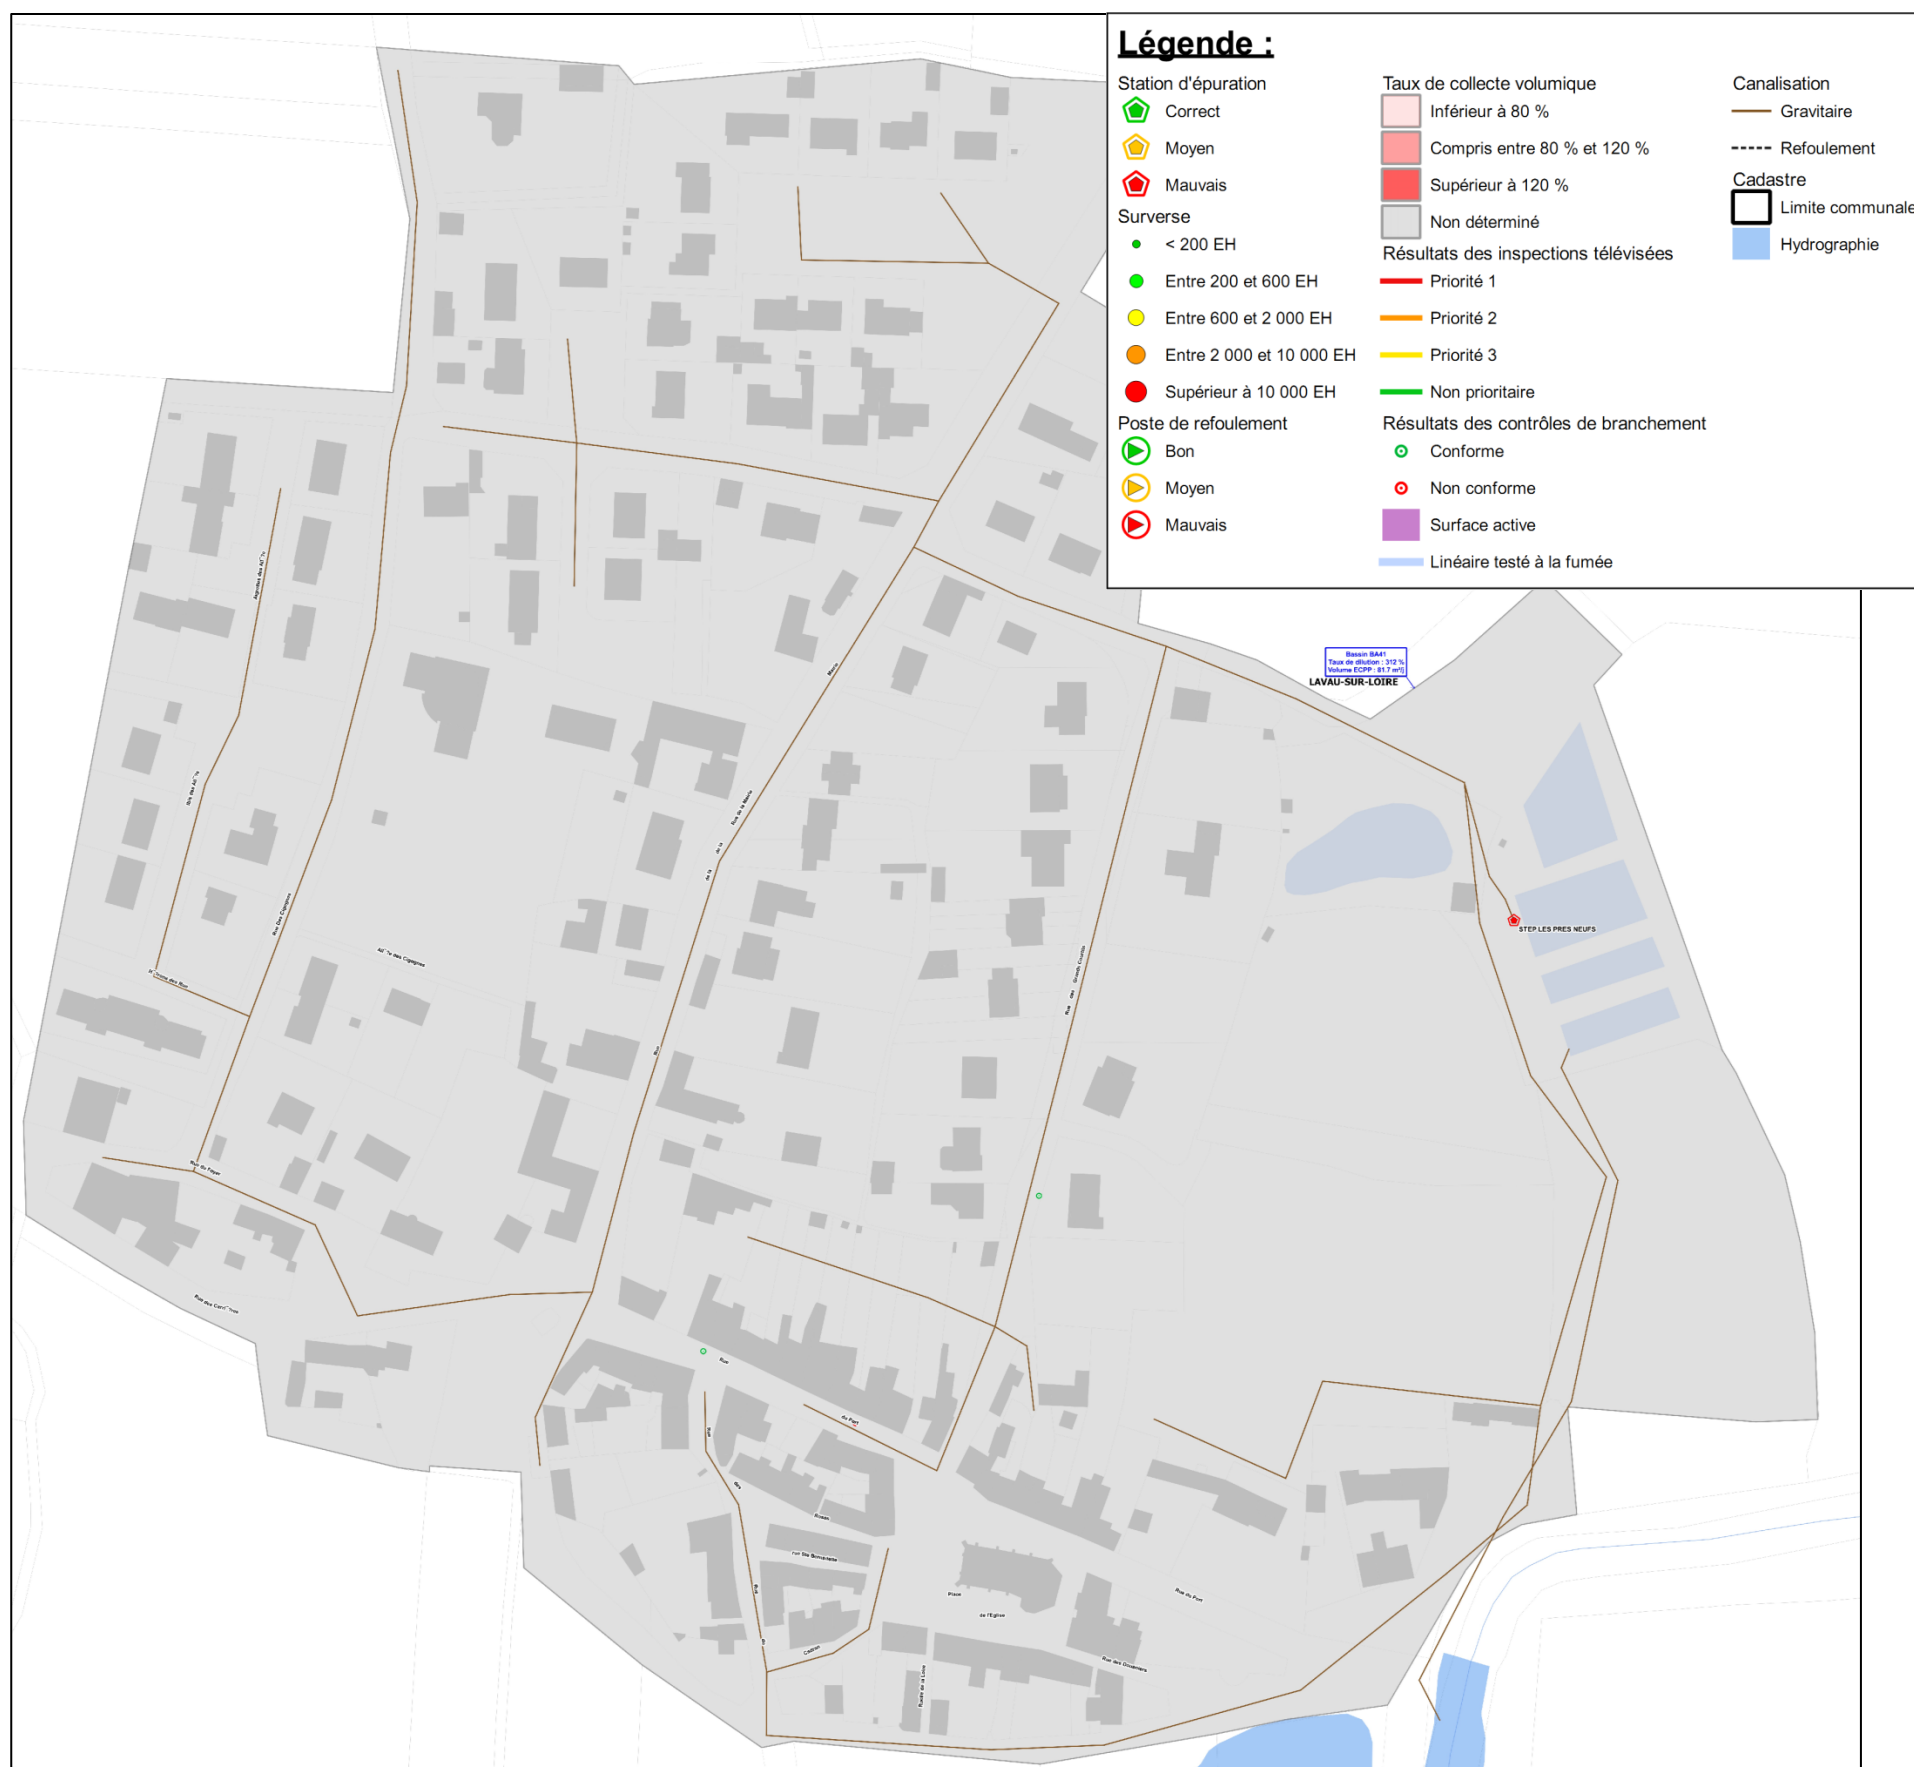
Figure 116 : Bilan du fonctionnement du système d'assainissement des Prés Neufs à Lavau-sur-Loire

D'après la modélisation réalisée, **le rejet de la station d'épuration des Prés Neufs en situation actuelle a un impact sur la qualité des eaux de son milieu récepteur**, le Syl (masse d'eau La Loire : FRGT28), avec déclassement en situation d'étiage et en situation de module pour le paramètre Phosphore total.

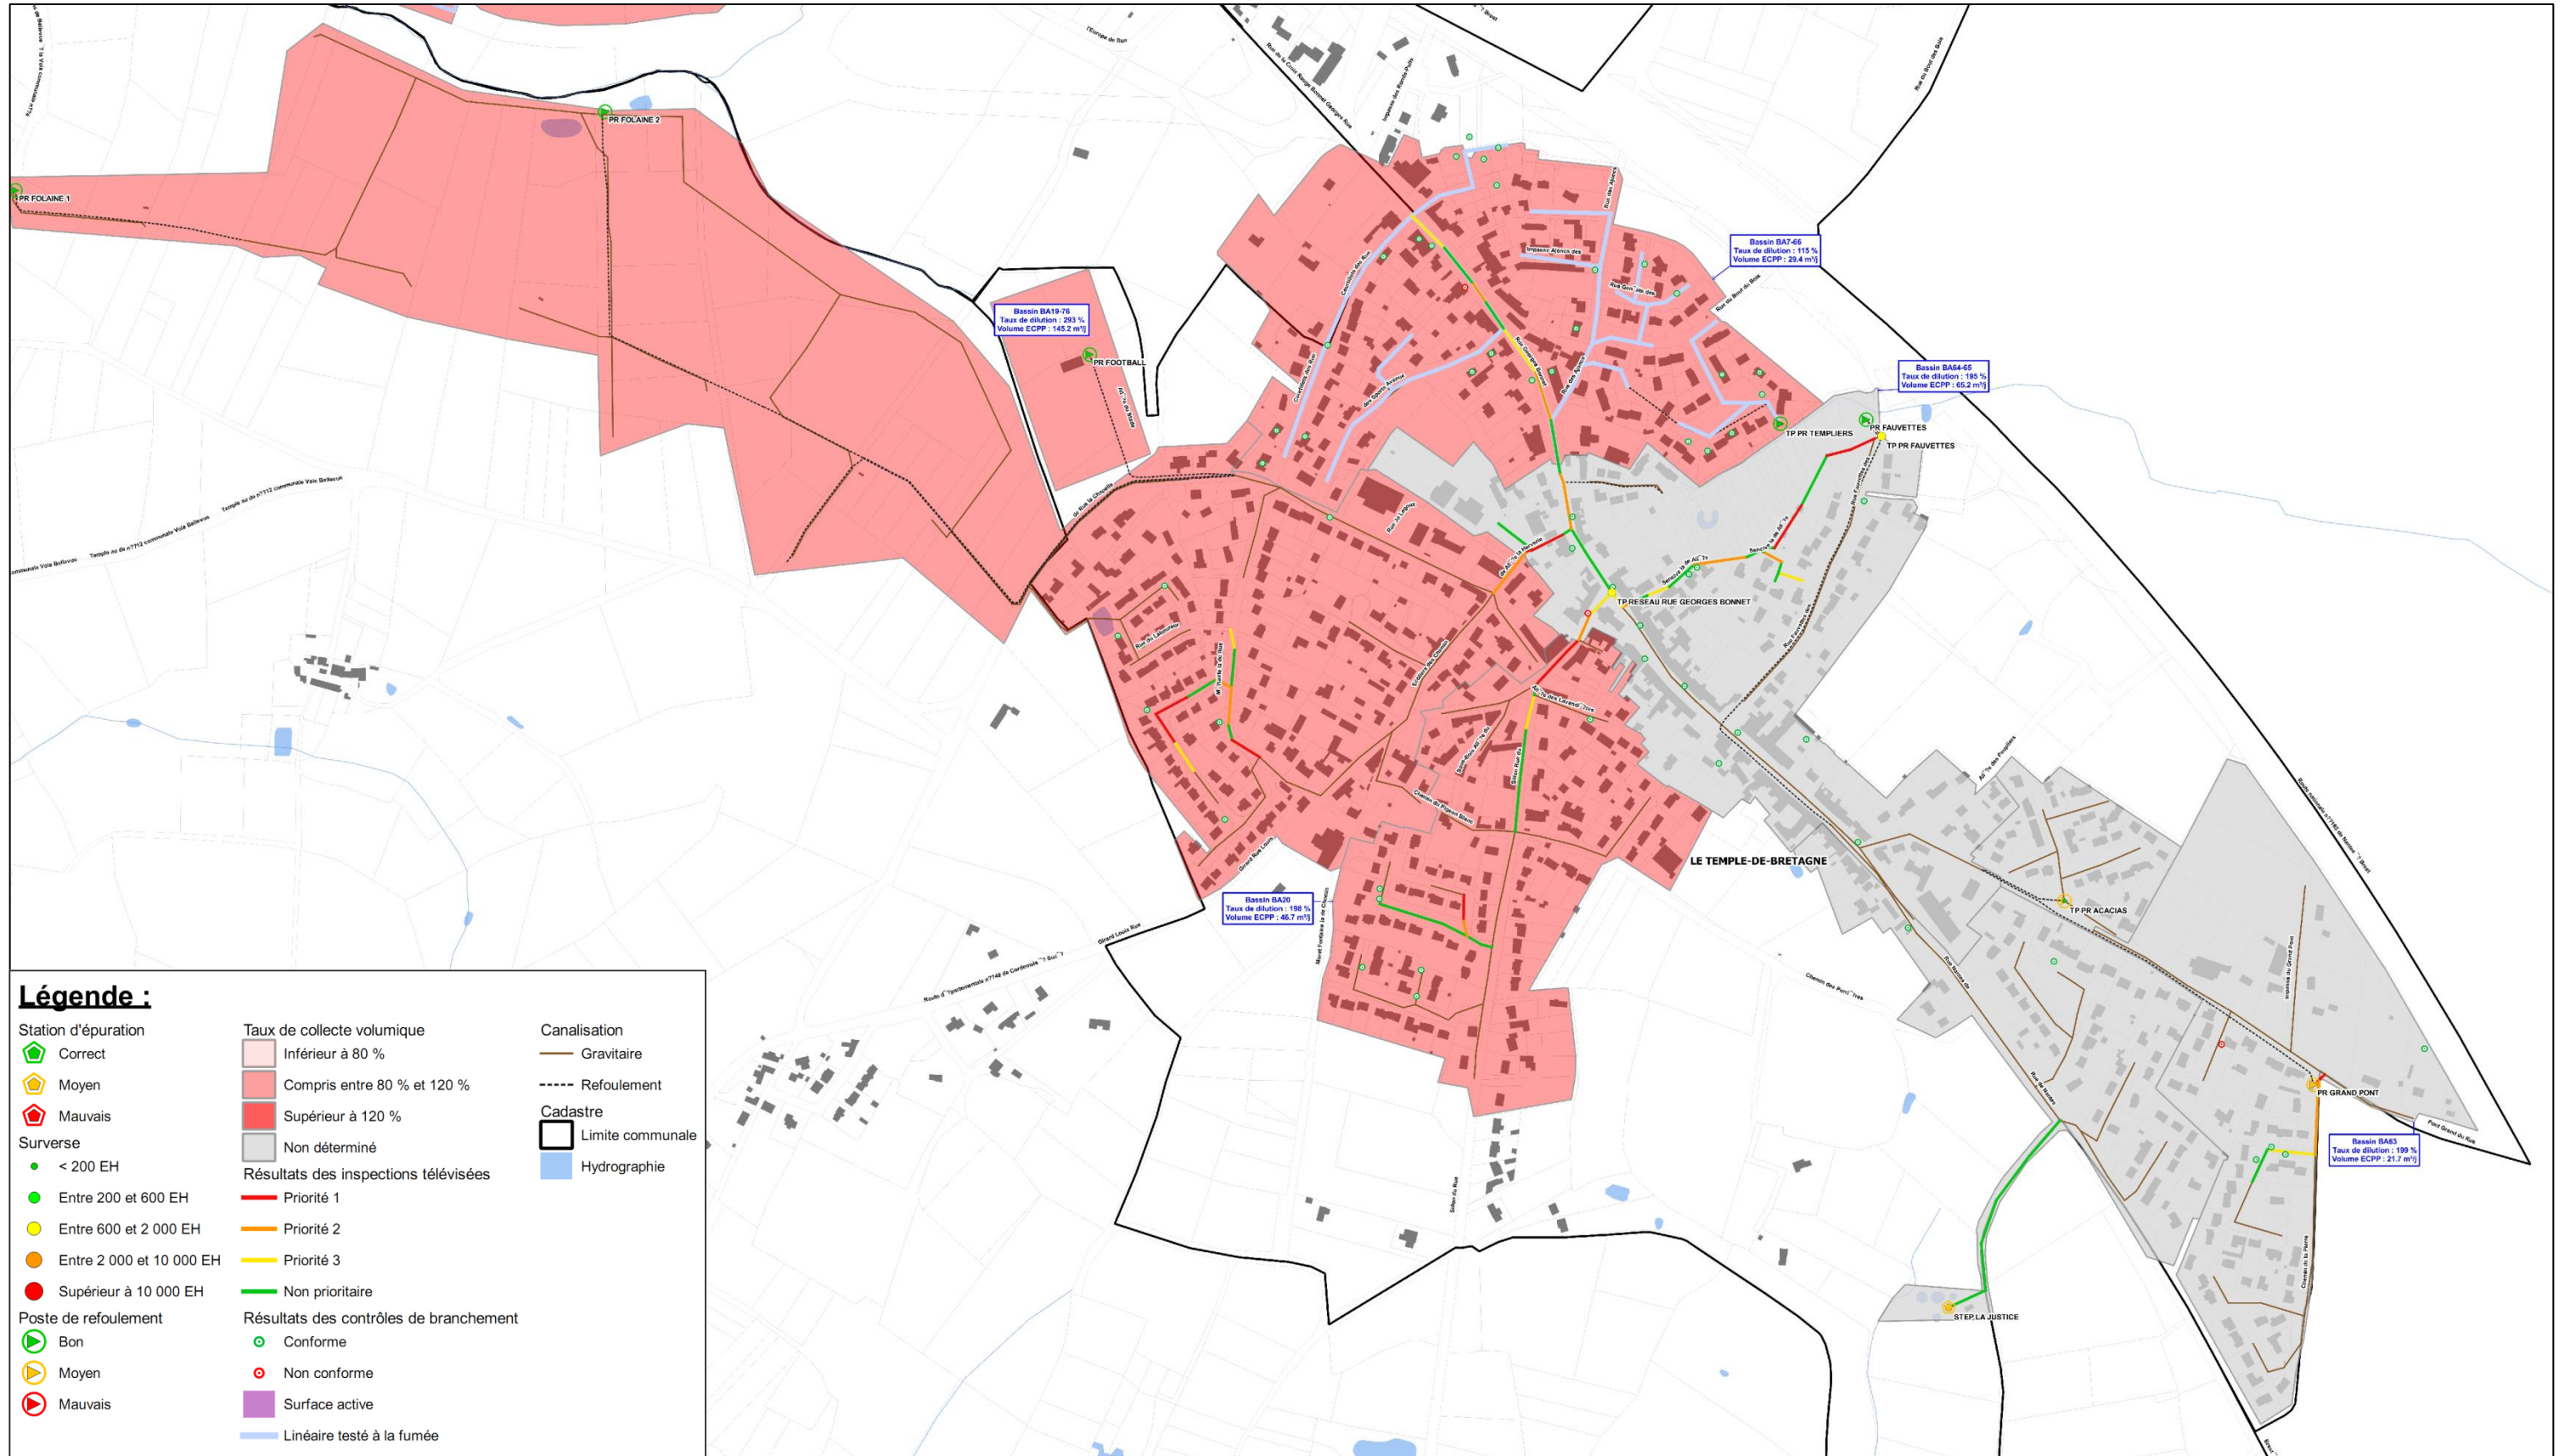
Figure 117 : Bilan du fonctionnement du système d'assainissement de la Justice au Temple-de-Bretagne

**Le volume d'eaux claires parasites déterminé durant la campagne de mesures de nappe haute est très élevé.** Il représente 308,2 m<sup>3</sup>/j, soit un **taux de dilution de 215 %**. Au vu des résultats des sectorisations nocturnes, des inspections télévisées ont été réalisées sur les réseaux les plus sensibles sur un linéaire de **2 321 ml**. Celles-ci ont révélé des **défauts majeurs comme des effondrements ou des infiltrations**.

D'après la modélisation réalisée, **le rejet de la station d'épuration de la Justice en situation actuelle a un impact sur la qualité des eaux de son milieu récepteur**, le Coulet (masse d'eau La Coulée Du Chaud et ses affluents : FRGR1605), avec déclassement en situation d'étiage pour les paramètres DCO et Phosphore total et absence d'impact en situation de module.

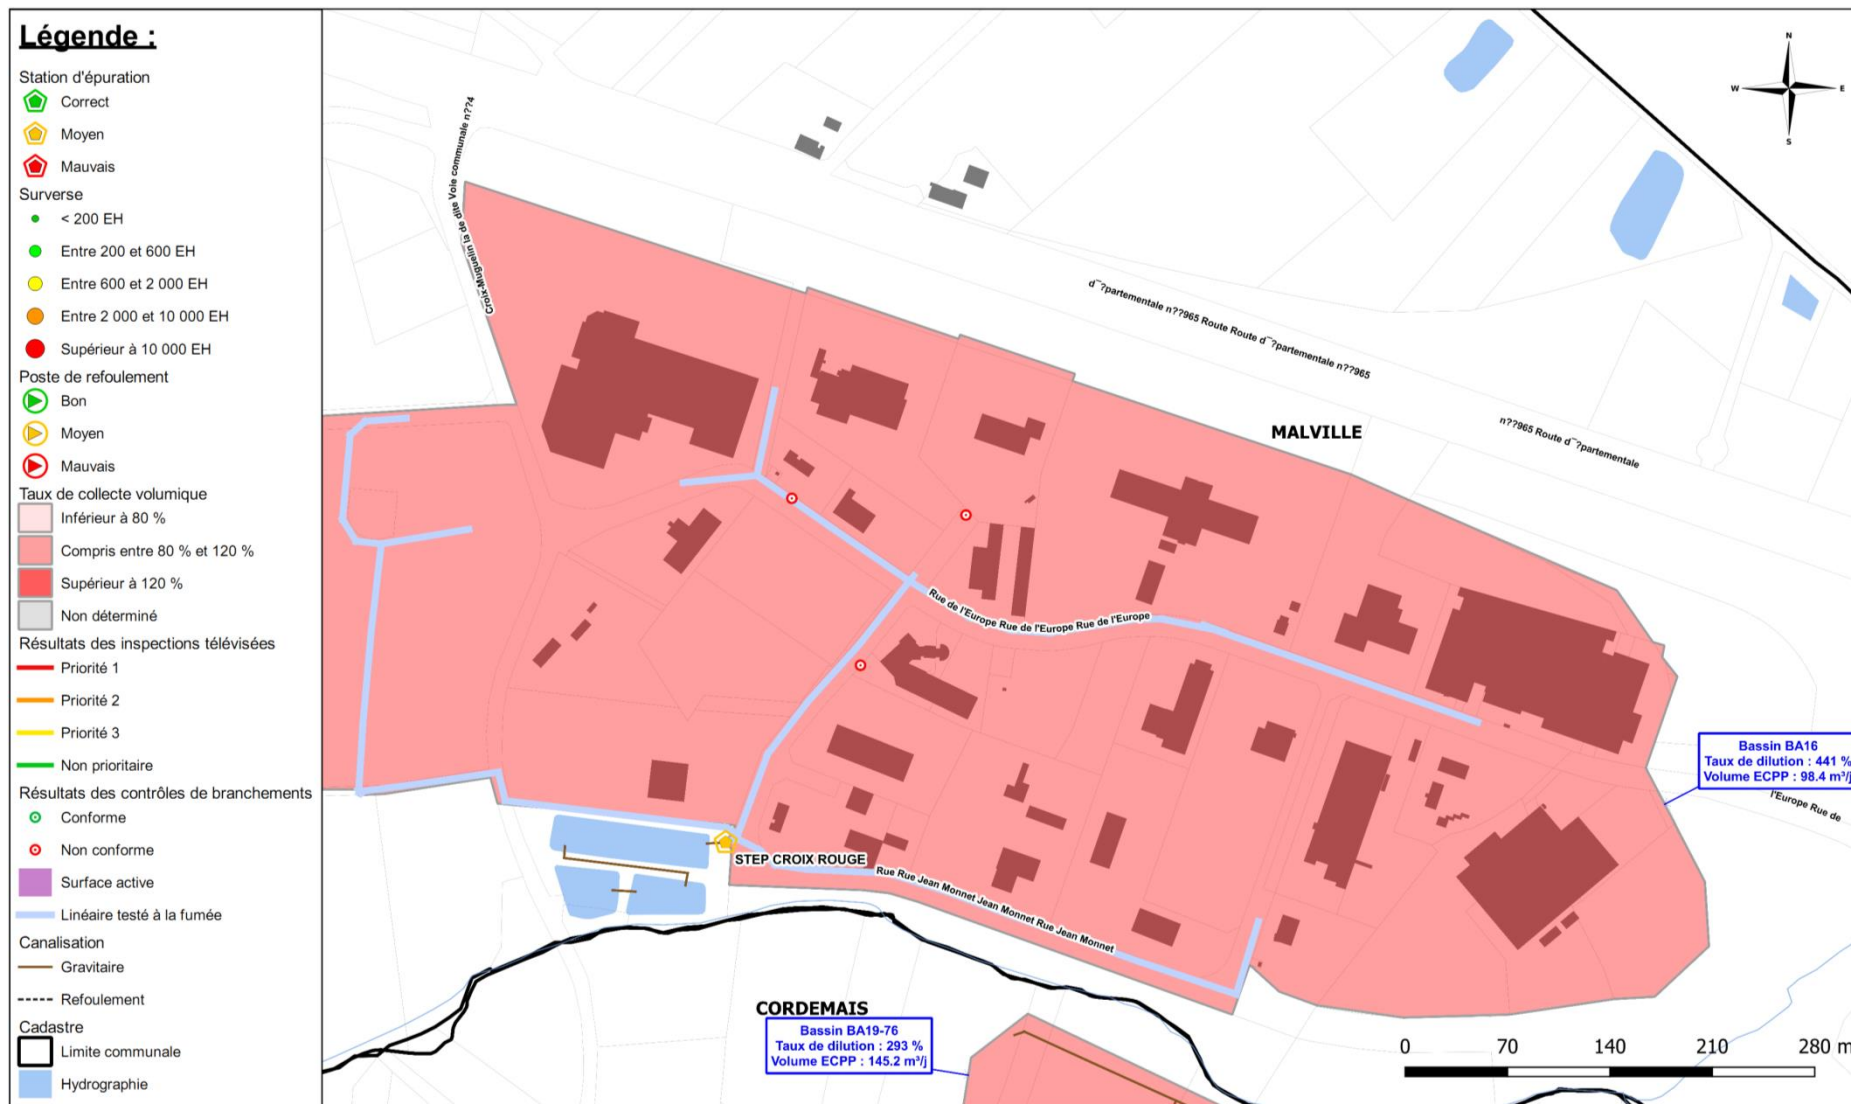
Figure 118 : Bilan du fonctionnement du système d'assainissement de la Croix Rouge à Malville

D'après la modélisation réalisée, **le rejet de la station d'épuration de la Croix Rouge en situation actuelle a un impact sur la qualité des eaux de son milieu récepteur**, le ruisseau du Mont Tieber (masse d'eau Etier de Cordemais : FRGR1608), avec déclassement en situation d'étiage pour le paramètre Phosphore total et absence d'impact en situation de module.

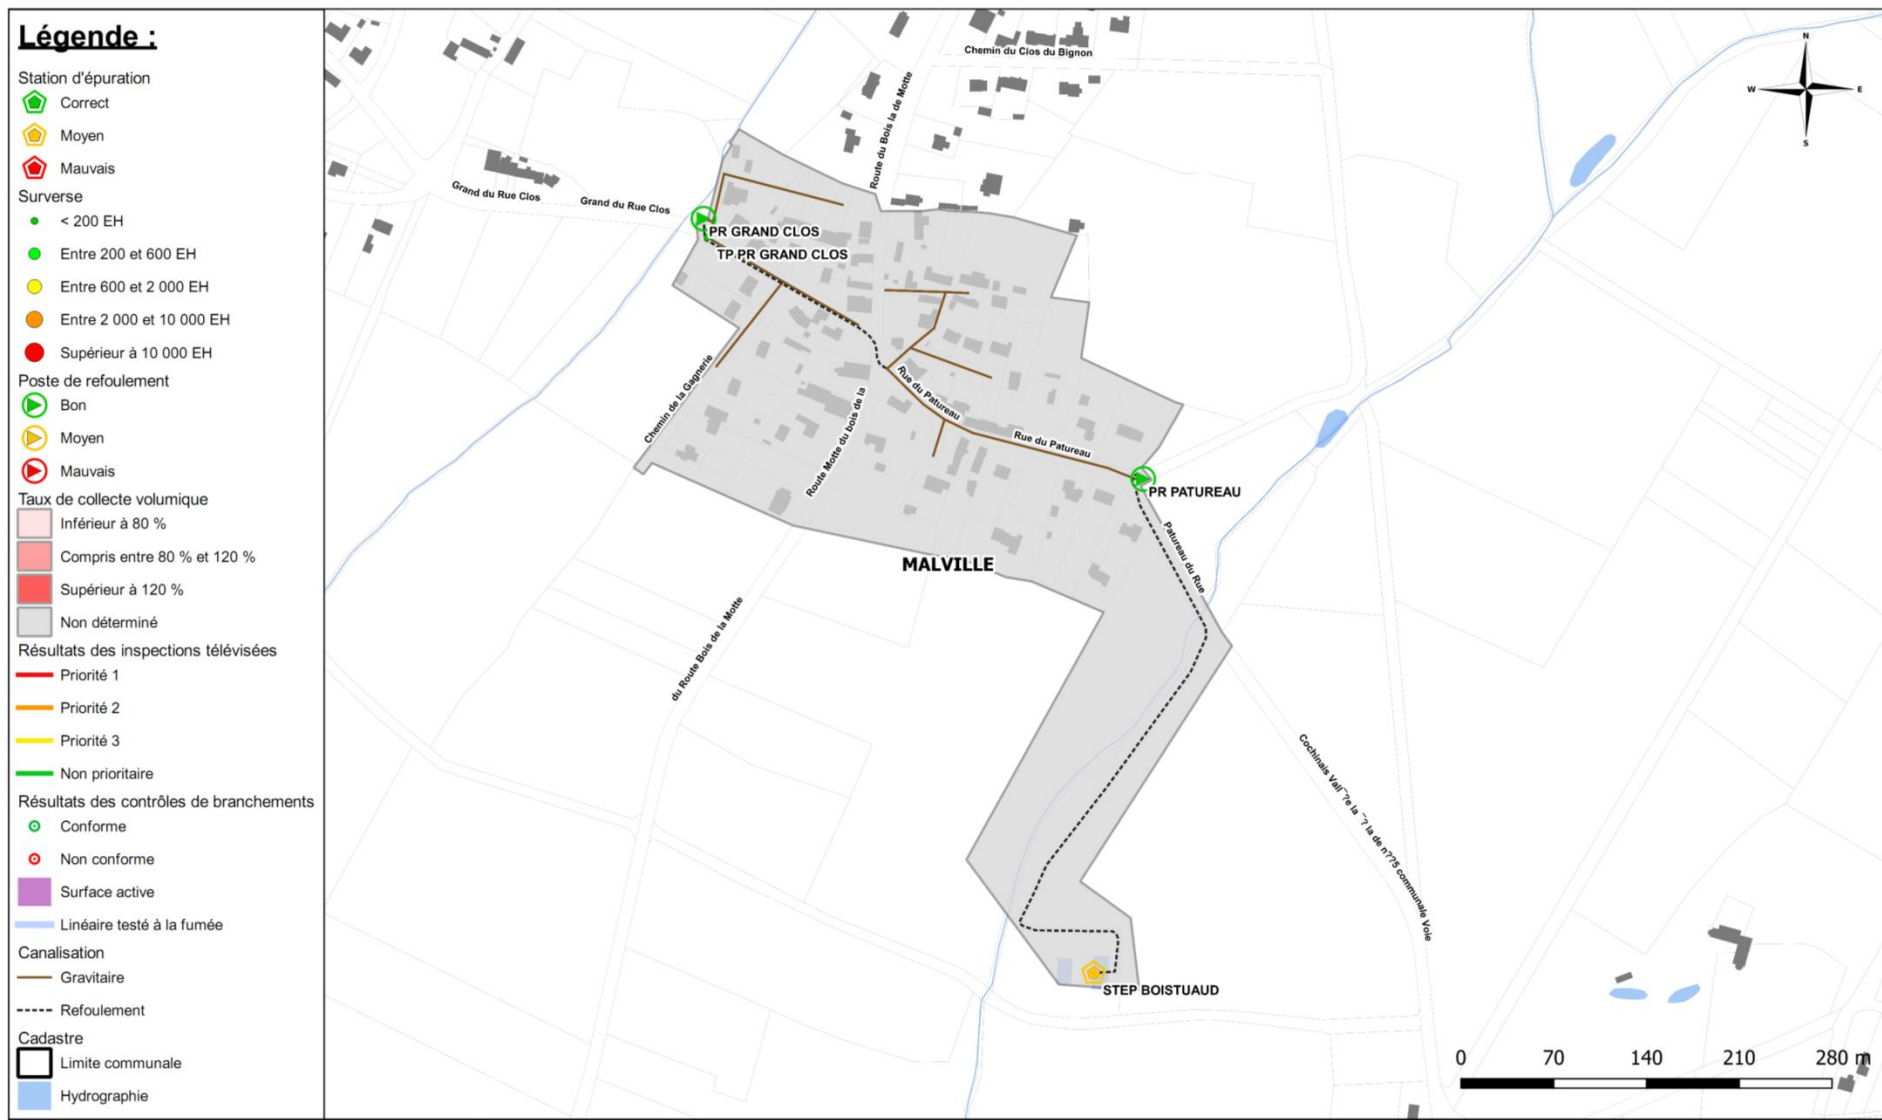
Figure 120 : Bilan du fonctionnement du système d'assainissement de Boistuaud à Malville

D'après la modélisation réalisée, **le rejet de la station d'épuration de Boistuaud en situation actuelle a un impact sur la qualité des eaux de son milieu récepteur**, le ruisseau du Tertre (masse d'eau Etier de Cordemais : FRGR1608), avec déclassement en situation d'étiage pour les paramètres NGL et Phosphore total et absence d'impact en situation de module.

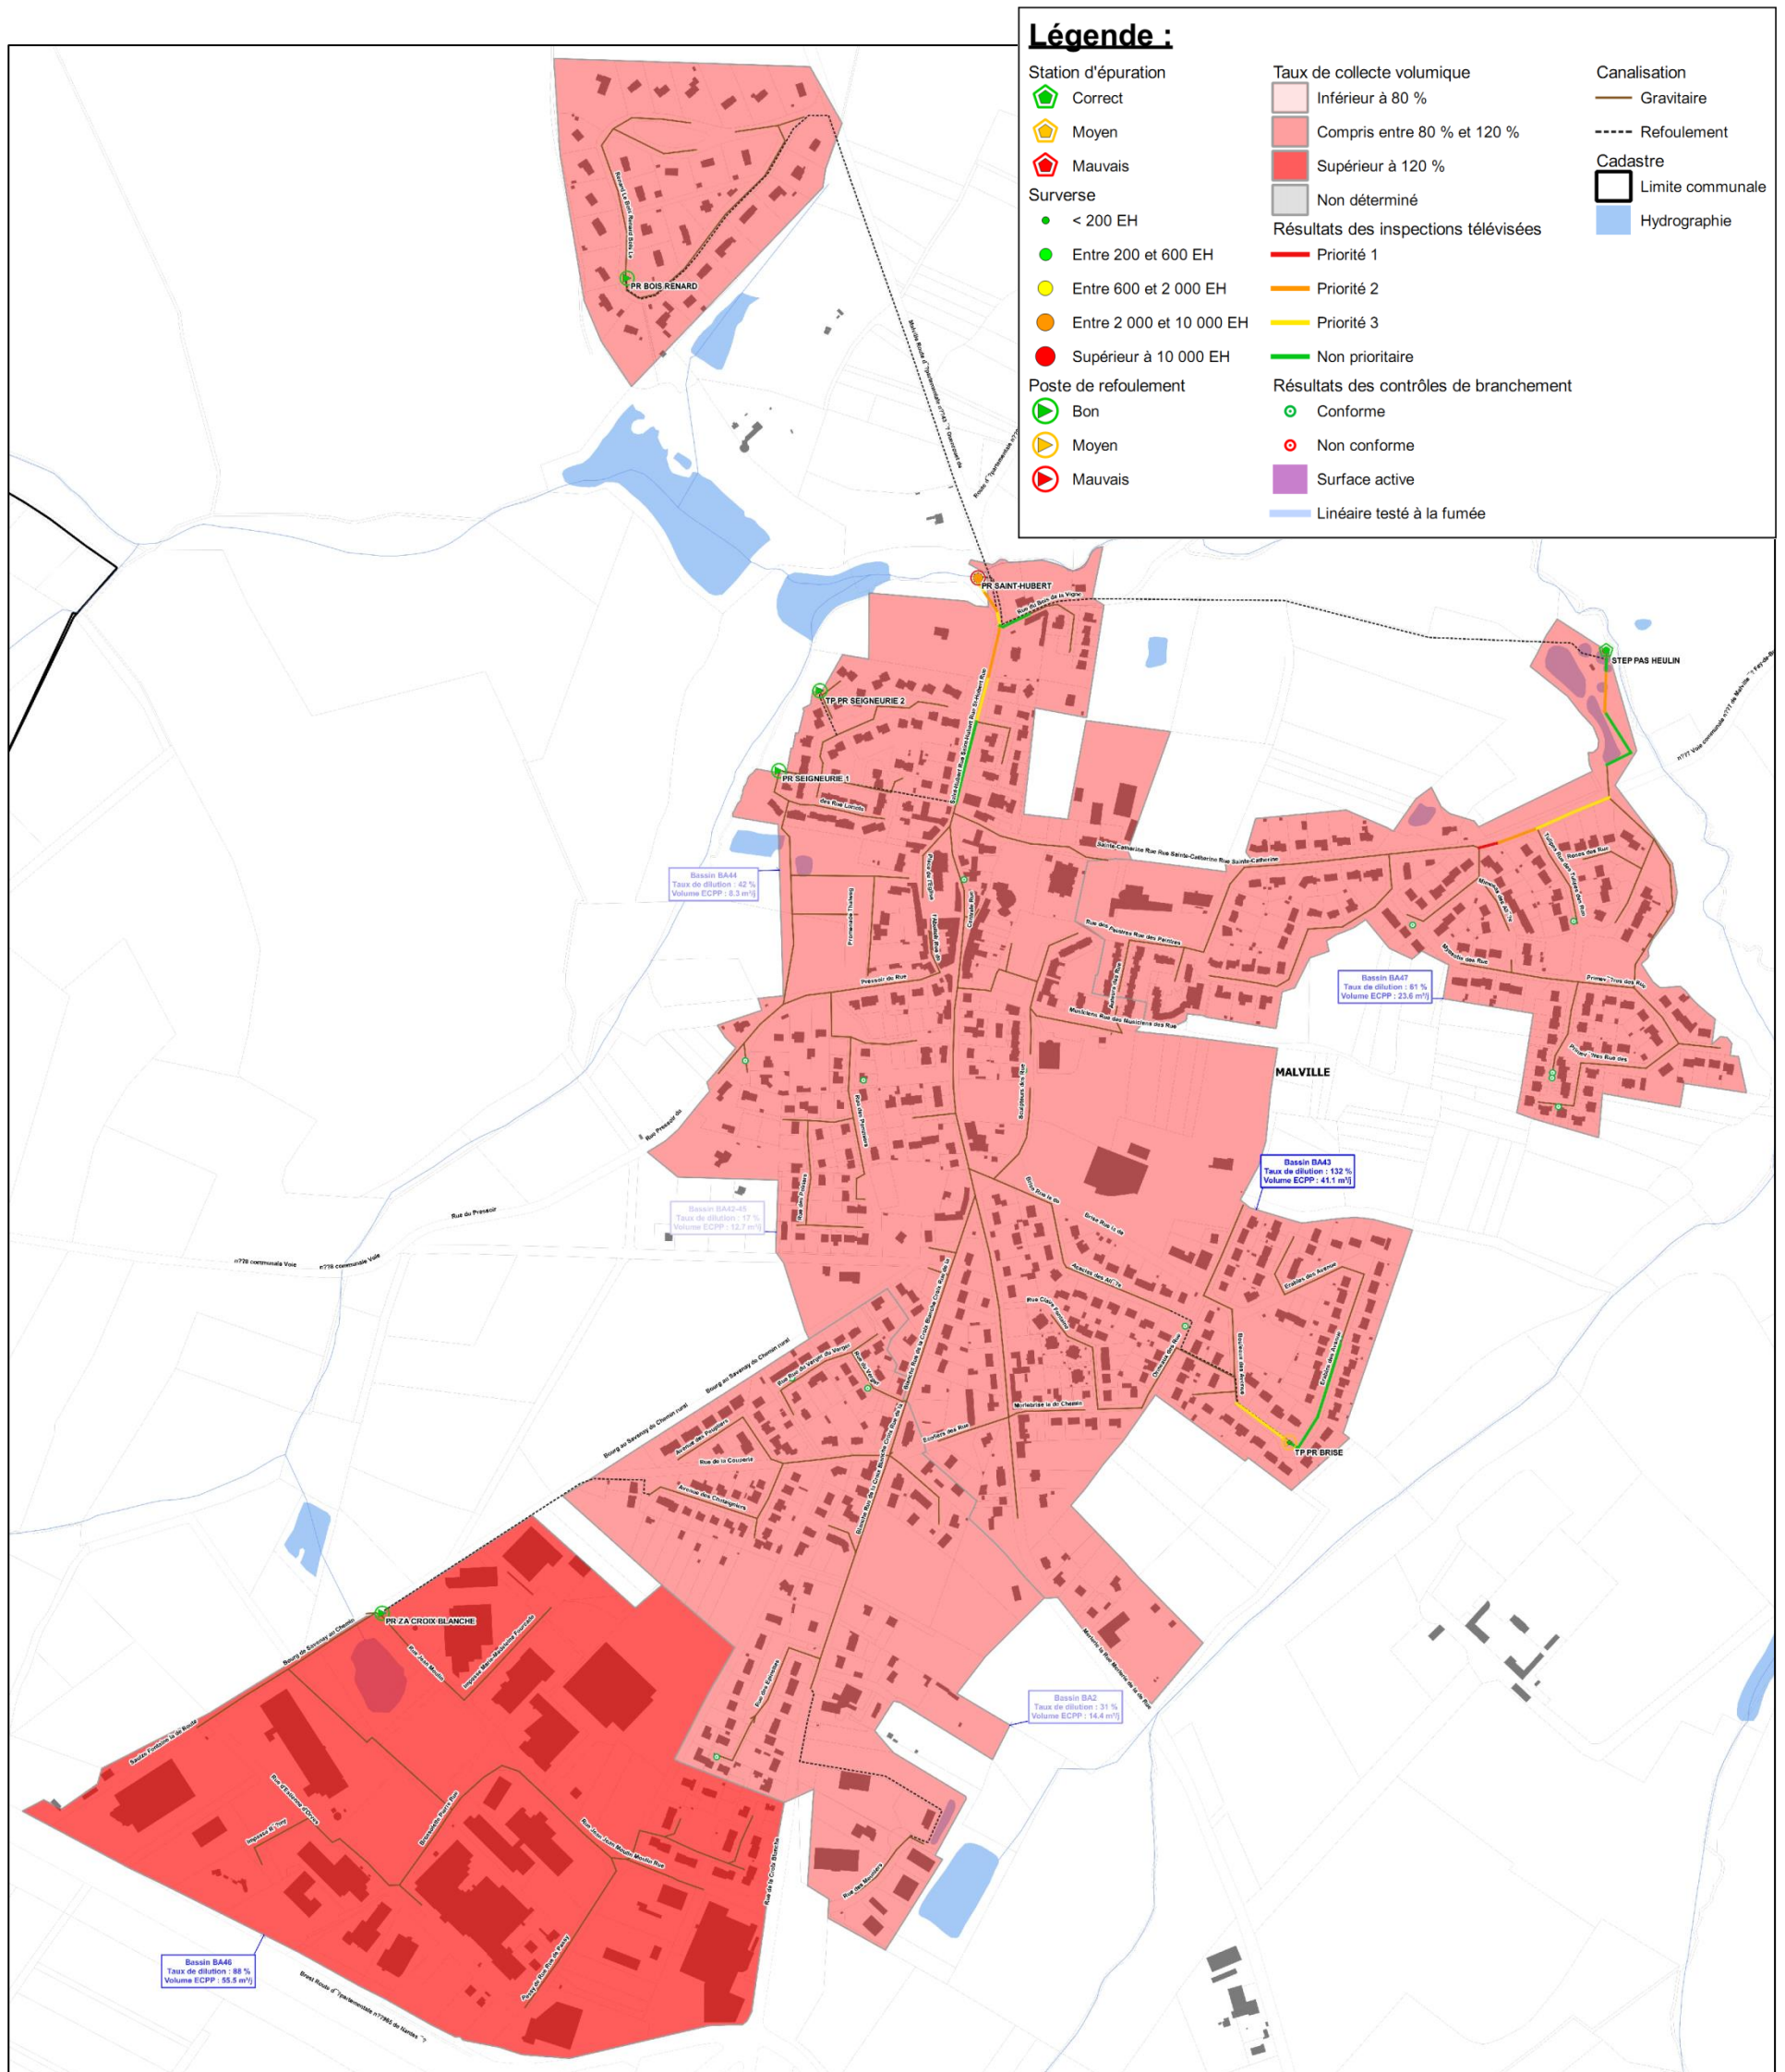
Figure 121 : Bilan du fonctionnement du système d'assainissement du Pas Heulin à Malville

D'après la modélisation réalisée, **le rejet de la station d'épuration du Pas Heulin en situation actuelle a un impact sur la qualité des eaux de son milieu récepteur**, le ruisseau de la Queue de l'Étang (masse d'eau la Farinelais et ses affluents : FRGR1015), avec déclassement en situation d'étiage pour le paramètre Phosphore total et absence d'impact en situation de module.

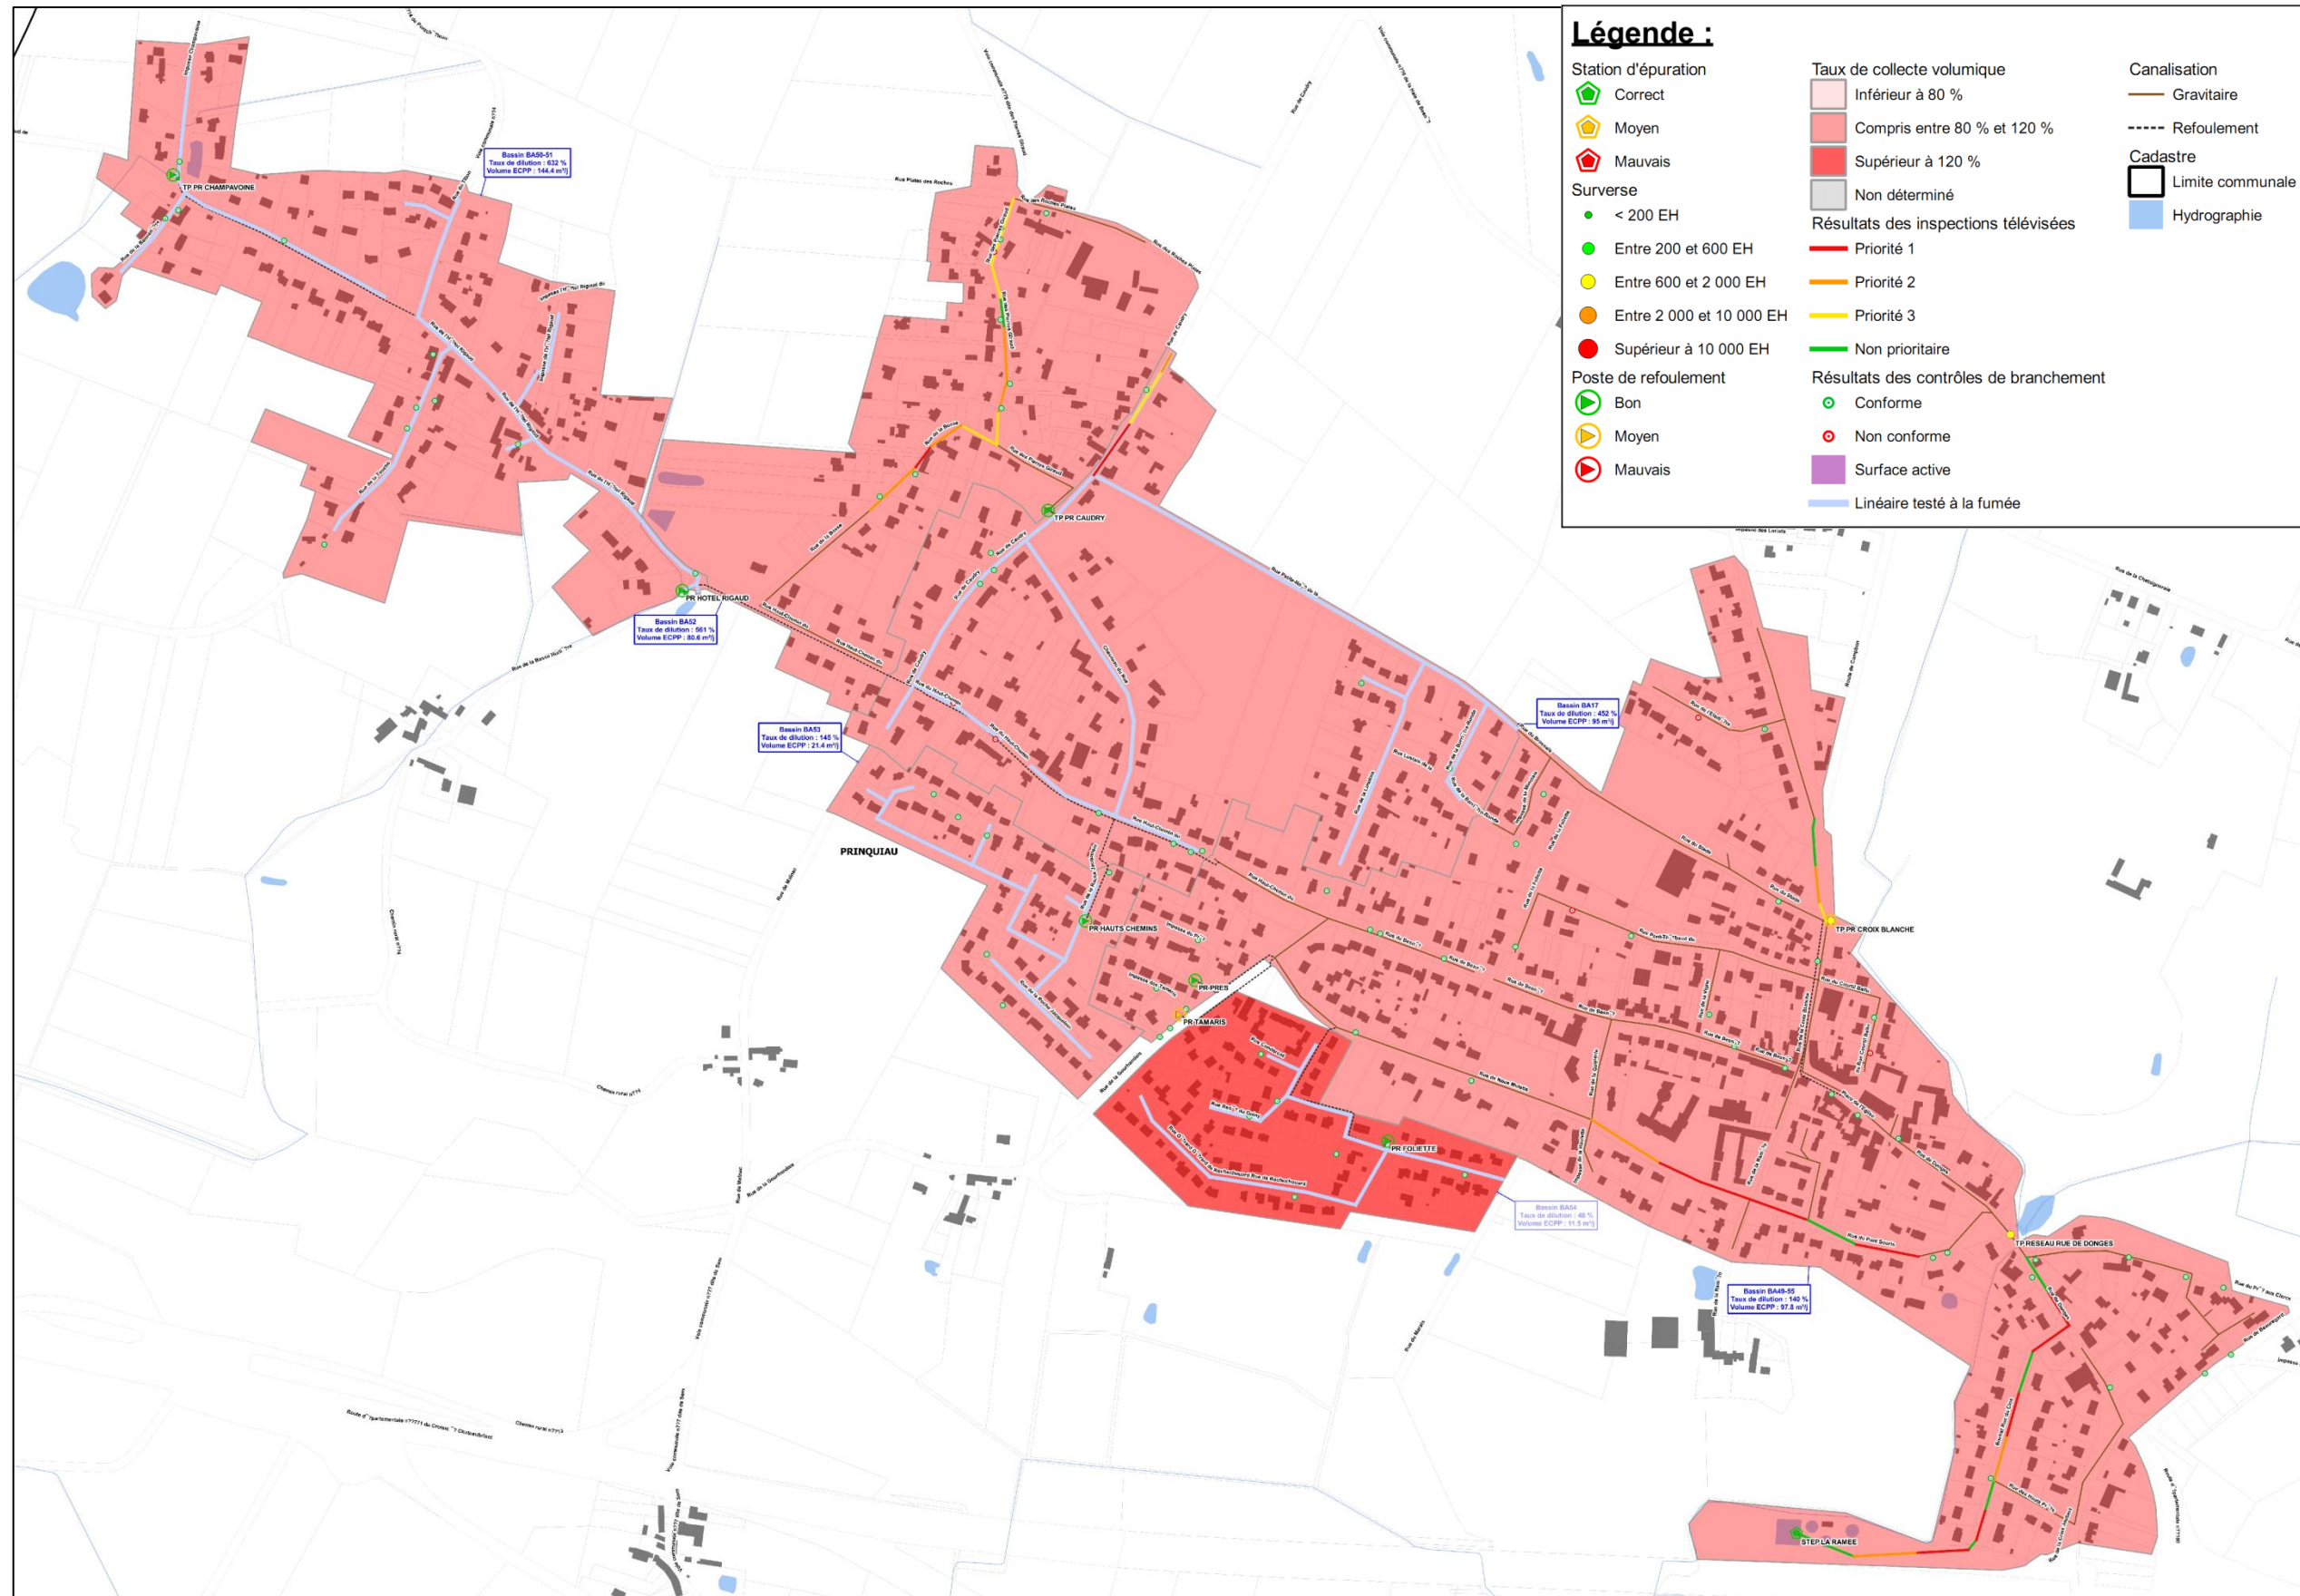
Figure 122 : Bilan du fonctionnement du système d'assainissement de la Ramée à Prinquiau

**Le volume d'eaux claires parasites déterminé durant la campagne de mesures de nappe haute est extrêmement élevé.** Il représente 450,7 m<sup>3</sup>/j, soit un **taux de dilution de 271 %**. Au vu des résultats des sectorisations nocturnes, des inspections télévisées ont été réalisées sur les réseaux les plus sensibles sur un linéaire de 1 711 ml et les inspections télévisées récentes réalisées par le délégataire ont été analysées. Celles-ci ont révélé des **défauts majeurs comme des effondrements ou des infiltrations**.

D'après la modélisation réalisée, **le rejet de la station d'épuration de la Ramée en situation actuelle n'a pas d'impact sur la qualité des eaux de son milieu récepteur**, le ruisseau de la Ramée (masse d'eau La Loire : FRGT28).

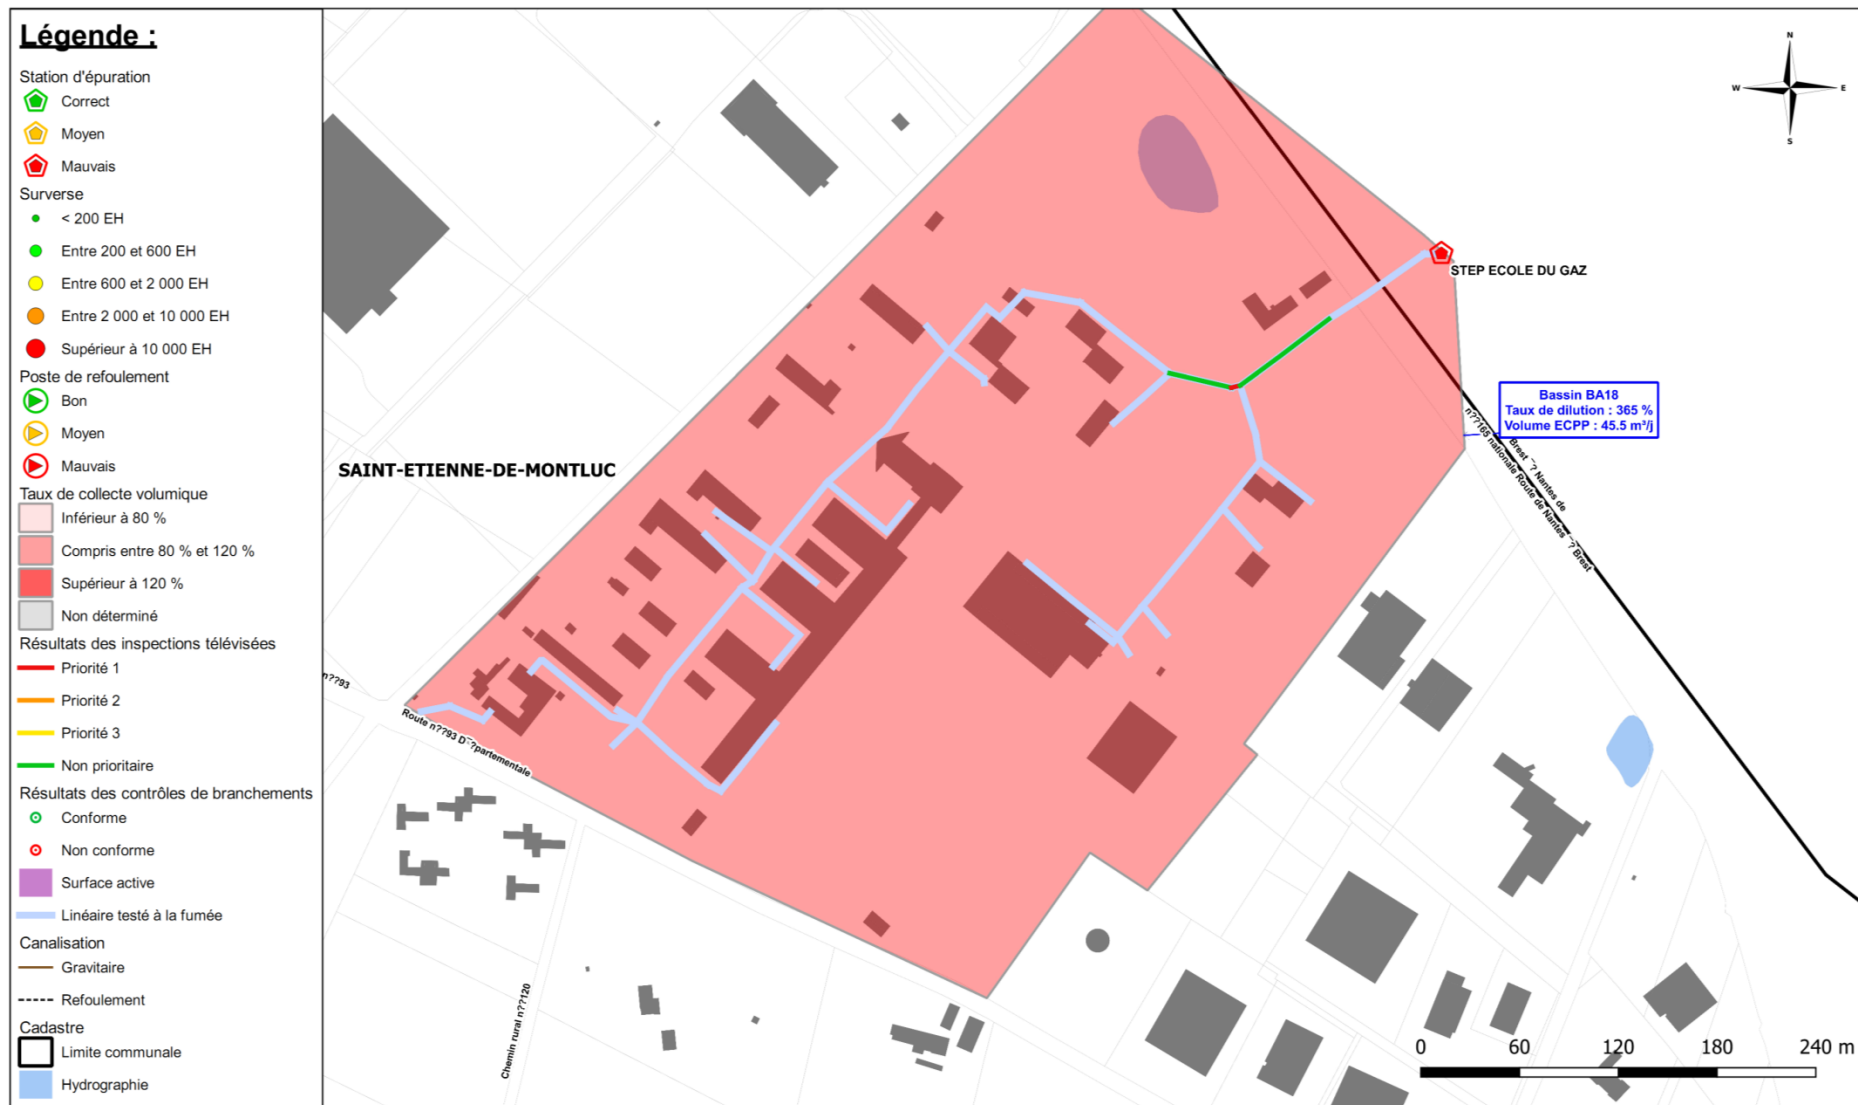
Figure 124 : Bilan du fonctionnement du système d'assainissement de l'École du Gaz à Saint-Etienne-de-Montluc

**Le volume d'eaux claires parasites déterminé durant la campagne de mesures de nappe haute est extrêmement élevé.** Il représente 45,5 m<sup>3</sup>/j, soit un **taux de dilution de 365 %**. Au vu des résultats des sectorisations nocturnes, des inspections télévisées ont été réalisées sur les réseaux les plus sensibles sur un linéaire de **111 ml**. Celles-ci ont révélé **des défauts majeurs comme des effondrements ou des infiltrations**.

D'après la modélisation réalisée, **le rejet de la station d'épuration de l'École du Gaz en situation actuelle a un impact sur la qualité des eaux de son milieu récepteur**, un affluent du Cens (masse d'eau Le Cens et ses affluents : FRGR0542), avec déclassement en situation d'étiage pour les paramètres DBO, DCO et Phosphore total et absence d'impact en situation de module.
