ESTUAIRE ET SILLON  
Communauté  
de Communes

## Schéma Directeur d'Assainissement des eaux usées de la Communauté de Communes Estuaire et Sillon

**RAPPORT FINAL**

Novembre 2022

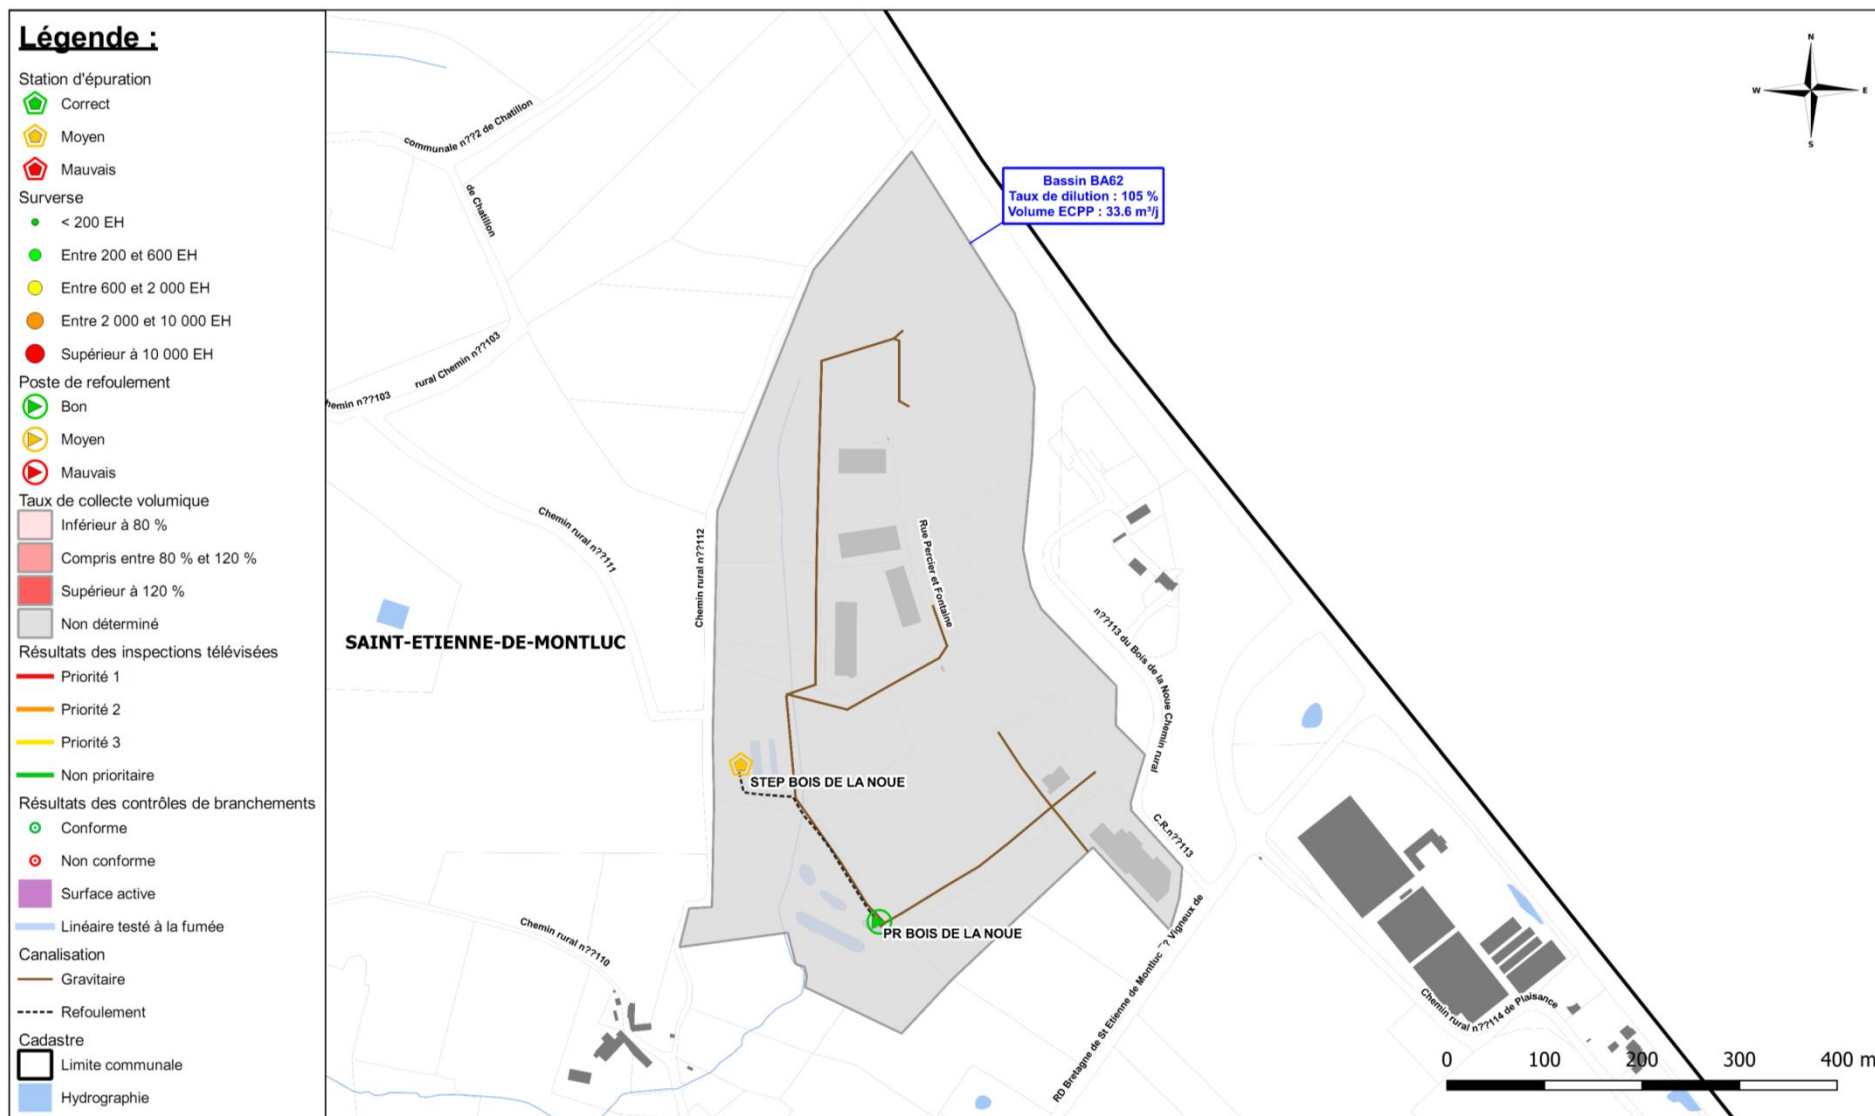
Figure 125 : Bilan du fonctionnement du système d'assainissement du Bois de la Noue à Saint-Etienne-de-Montluc

D'après la modélisation réalisée, **le rejet de la station d'épuration du Bois de la Noue en situation actuelle n'a pas d'impact sur la qualité des eaux de son milieu récepteur**, l'Étier du Port (masse d'eau La Coulée du Chaud et ses affluents : FRGR1605).

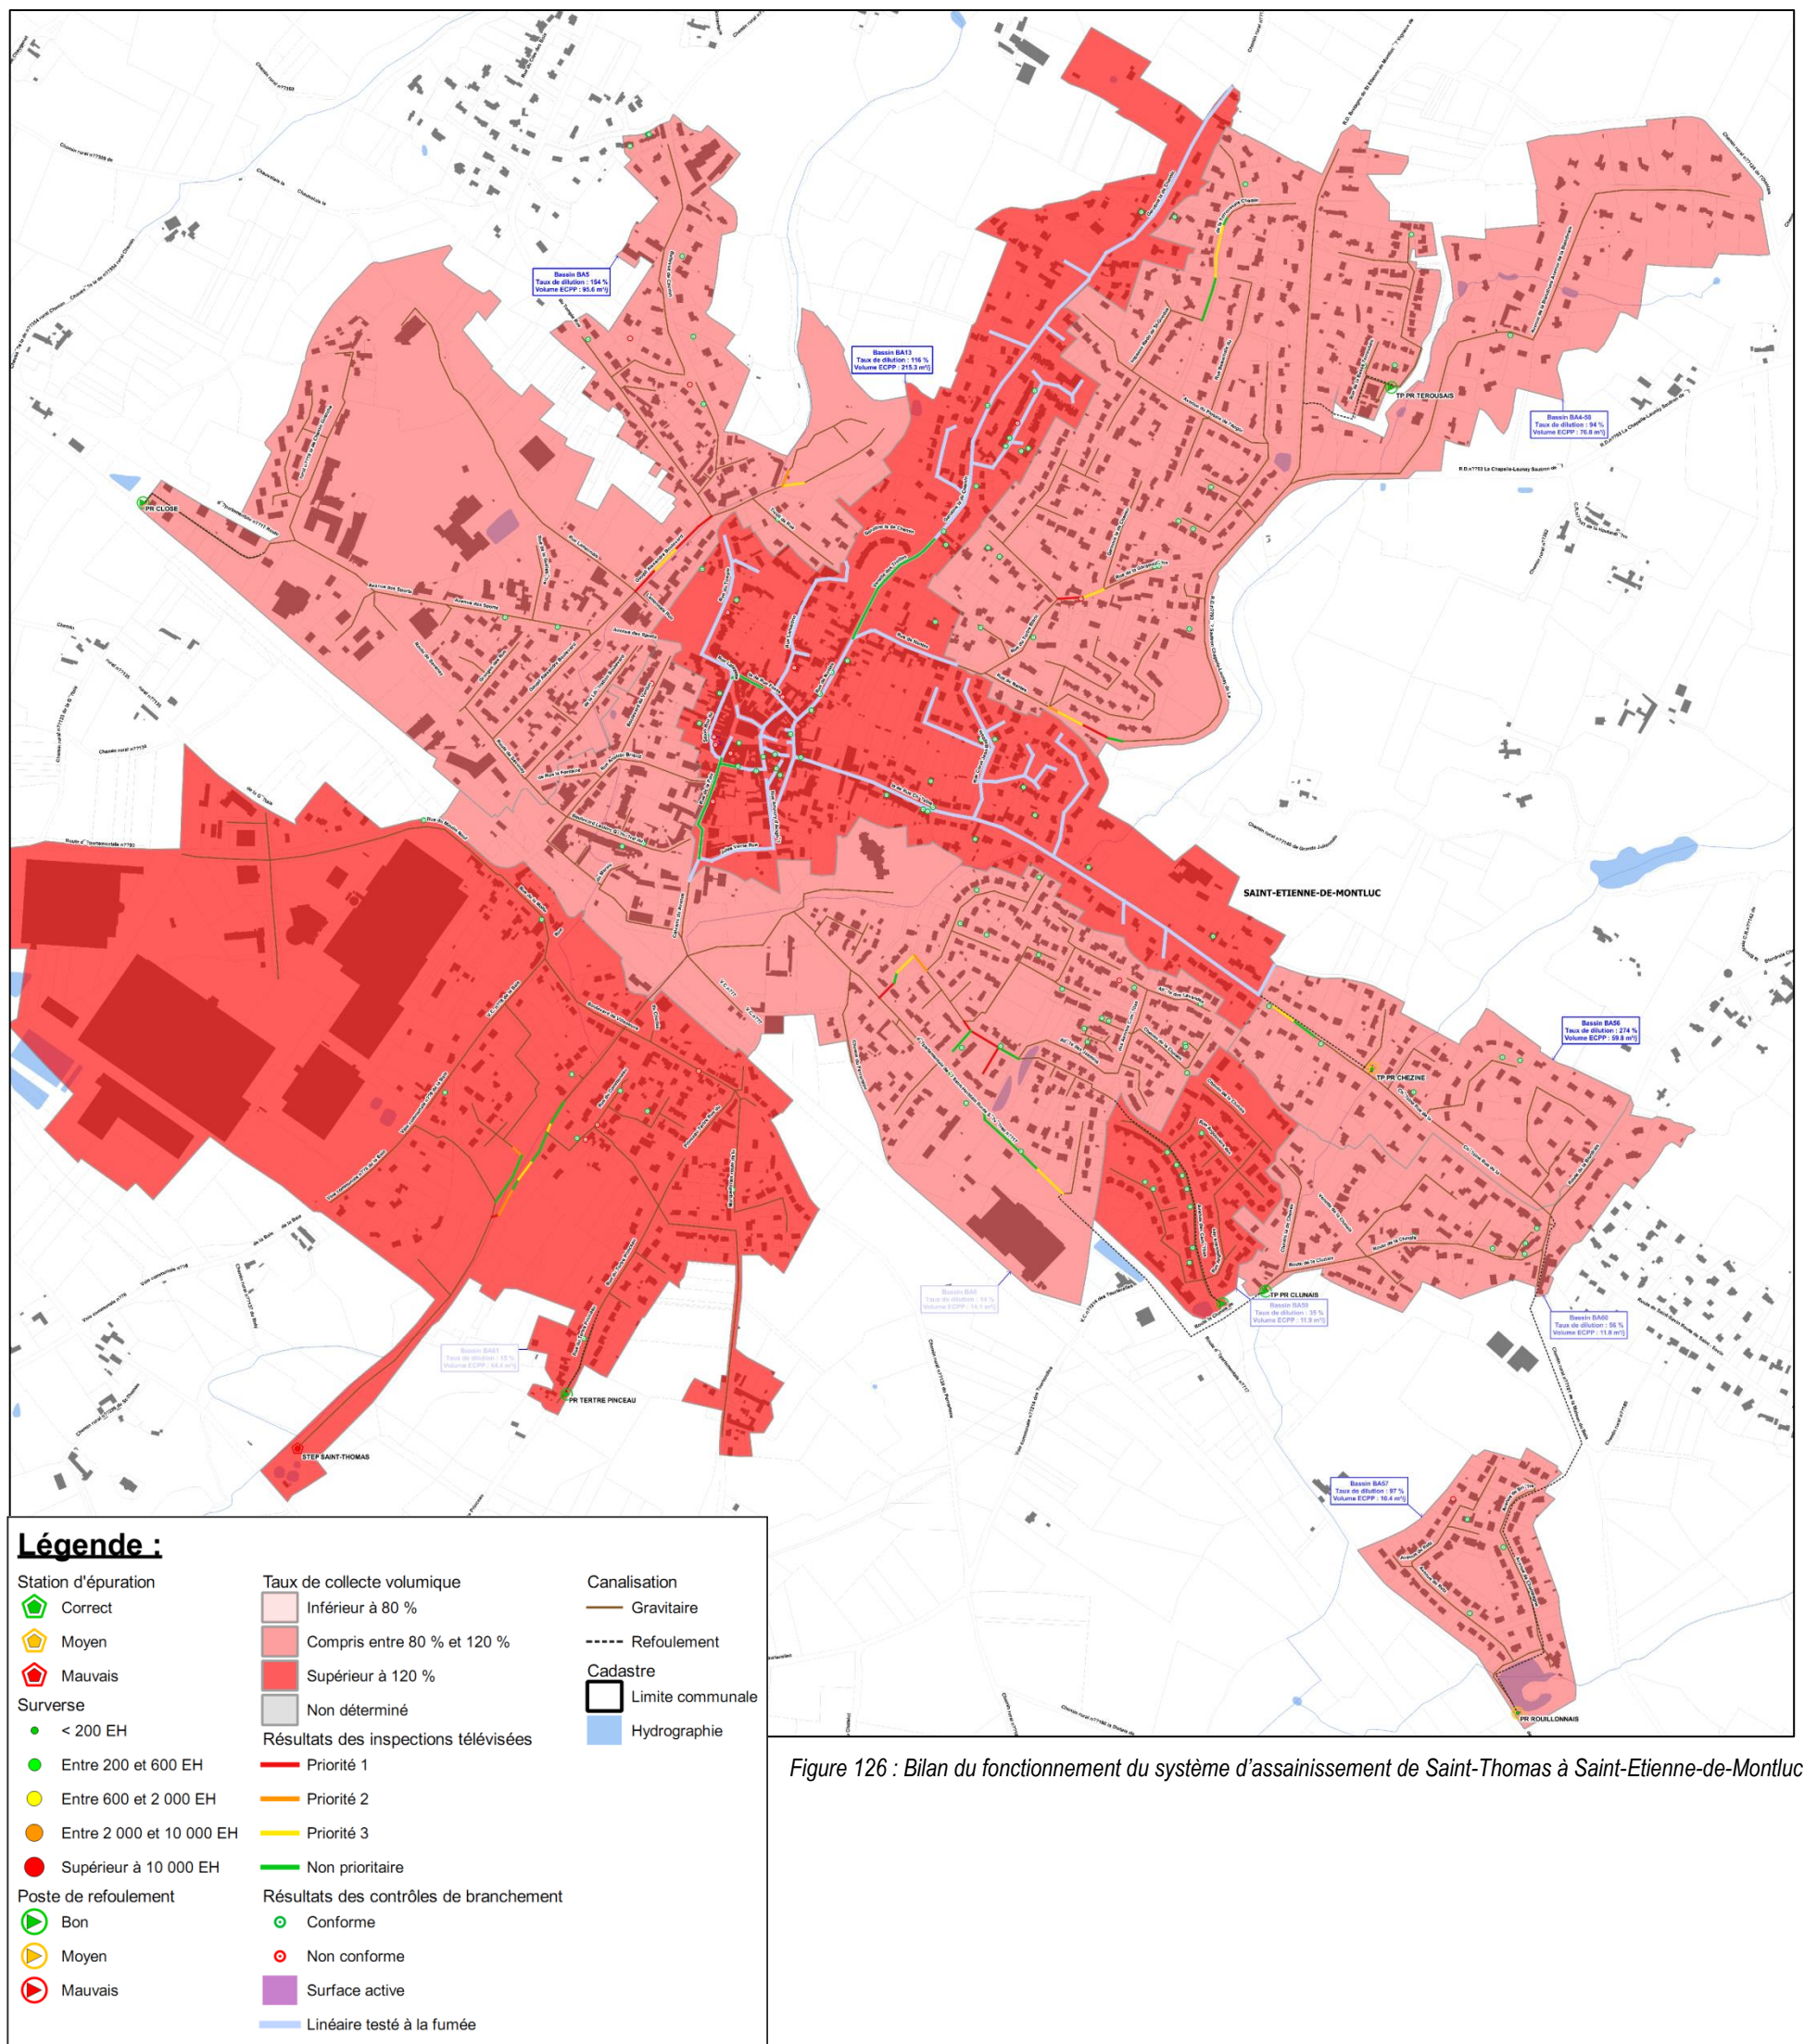
Figure 126 : Bilan du fonctionnement du système d'assainissement de Saint-Thomas à Saint-Etienne-de-Montluc

**Le volume d'eaux claires parasites déterminé durant la campagne de mesures de nappe haute est moyen.** Il représente 540,1 m<sup>3</sup>/j, soit un **taux de dilution de 67 %**. Au vu des résultats des sectorisations nocturnes, des inspections télévisées ont été réalisées sur les réseaux les plus sensibles sur un linéaire de **2 130 ml**. Celles-ci ont révélé des **défauts majeurs comme des effondrements ou des infiltrations**.

D'après la modélisation réalisée, **le rejet de la station d'épuration de Saint-Thomas en situation actuelle a un impact sur la qualité des eaux de son milieu récepteur**, l'Étier de Vair (masse d'eau La Loire : FRGT28), avec déclassement en situation d'étiage et en situation de module pour les paramètres DCO et Phosphore total.

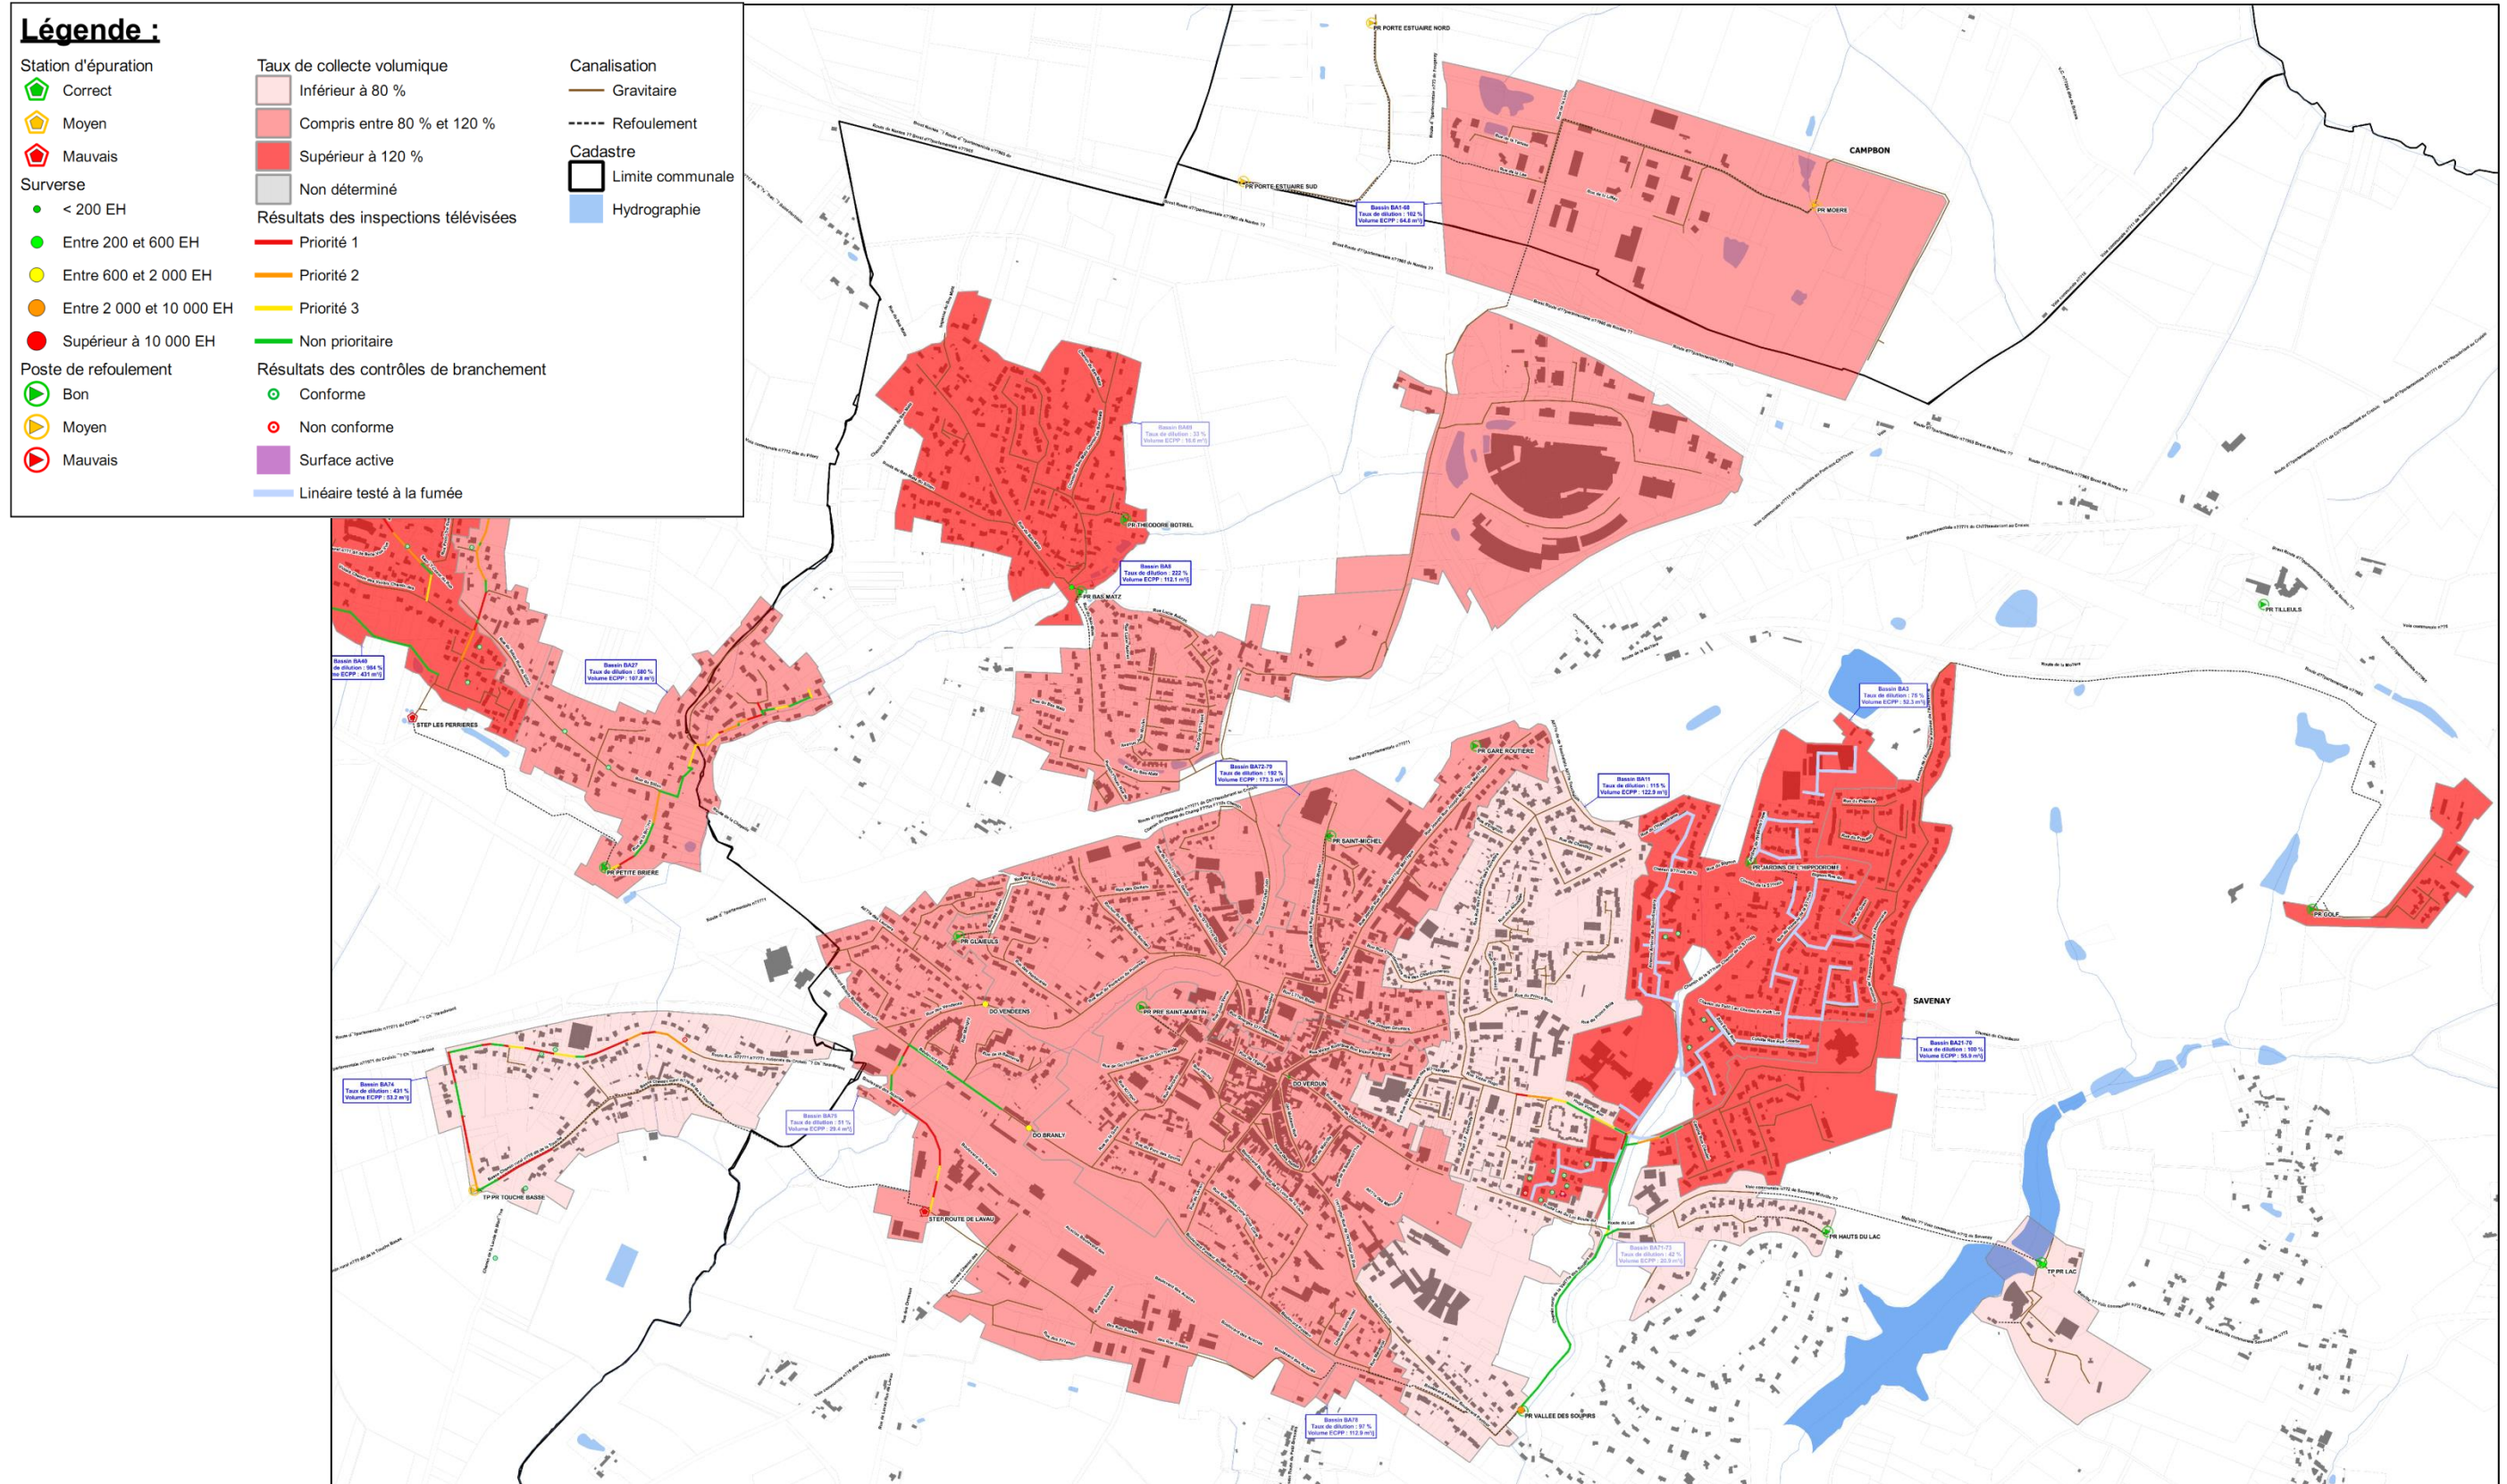
Figure 127 : Bilan du fonctionnement du système d'assainissement Route de Lavau à Savenay

**Le volume d'eaux claires parasites déterminé durant la campagne de mesures de nappe haute est élevé.** Il représente 814,5 m<sup>3</sup>/j, soit un **taux de dilution de 113 %**. Au vu des résultats des sectorisations nocturnes, des inspections télévisées ont été réalisées sur les réseaux les plus sensibles sur un linéaire de **2 867 ml**. Celles-ci ont révélé des **défauts majeurs comme des effondrements ou des infiltrations**.

**L'impact des épisodes pluvieux enregistrés durant les campagnes de mesures est élevé**, notamment du fait de la présence de réseau unitaire mais également à cause de surfaces imperméabilisées théoriquement raccordées au réseau séparatif eaux usées. Aussi, des tests à la fumée et des contrôles de branchements ont été réalisés sur un bassin de collecte séparatif du système d'assainissement. Les anomalies identifiées lors des tests à la fumée ont conduit à la réalisation de **14 contrôles de branchements**. Sur les entités contrôlées (habitations individuelles ou organes publics de collecte des eaux pluviales), 12 se sont révélés conformes et 2 non-conformes. **1 non-conformité** mise en évidence porte sur un raccordement d'eaux pluviales au réseau d'eaux usées et représente une surface active de **166 m<sup>2</sup>**. Sur les 5 contrôles de branchements réalisés entre 2019 et 2020 par Suez sur le bassin de collecte de la Touche Basse à La Chapelle-Launay, **une non-conformité** a été mise en évidence.

D'après la modélisation réalisée, **le rejet de la station d'épuration de la Route de Lavau en situation actuelle a un impact sur la qualité des eaux de son milieu récepteur**, le ruisseau du Goulet (masse d'eau La Loire : FRGT28), avec déclassement en situation d'étiage et en situation de module pour les paramètres DCO et Phosphore total.

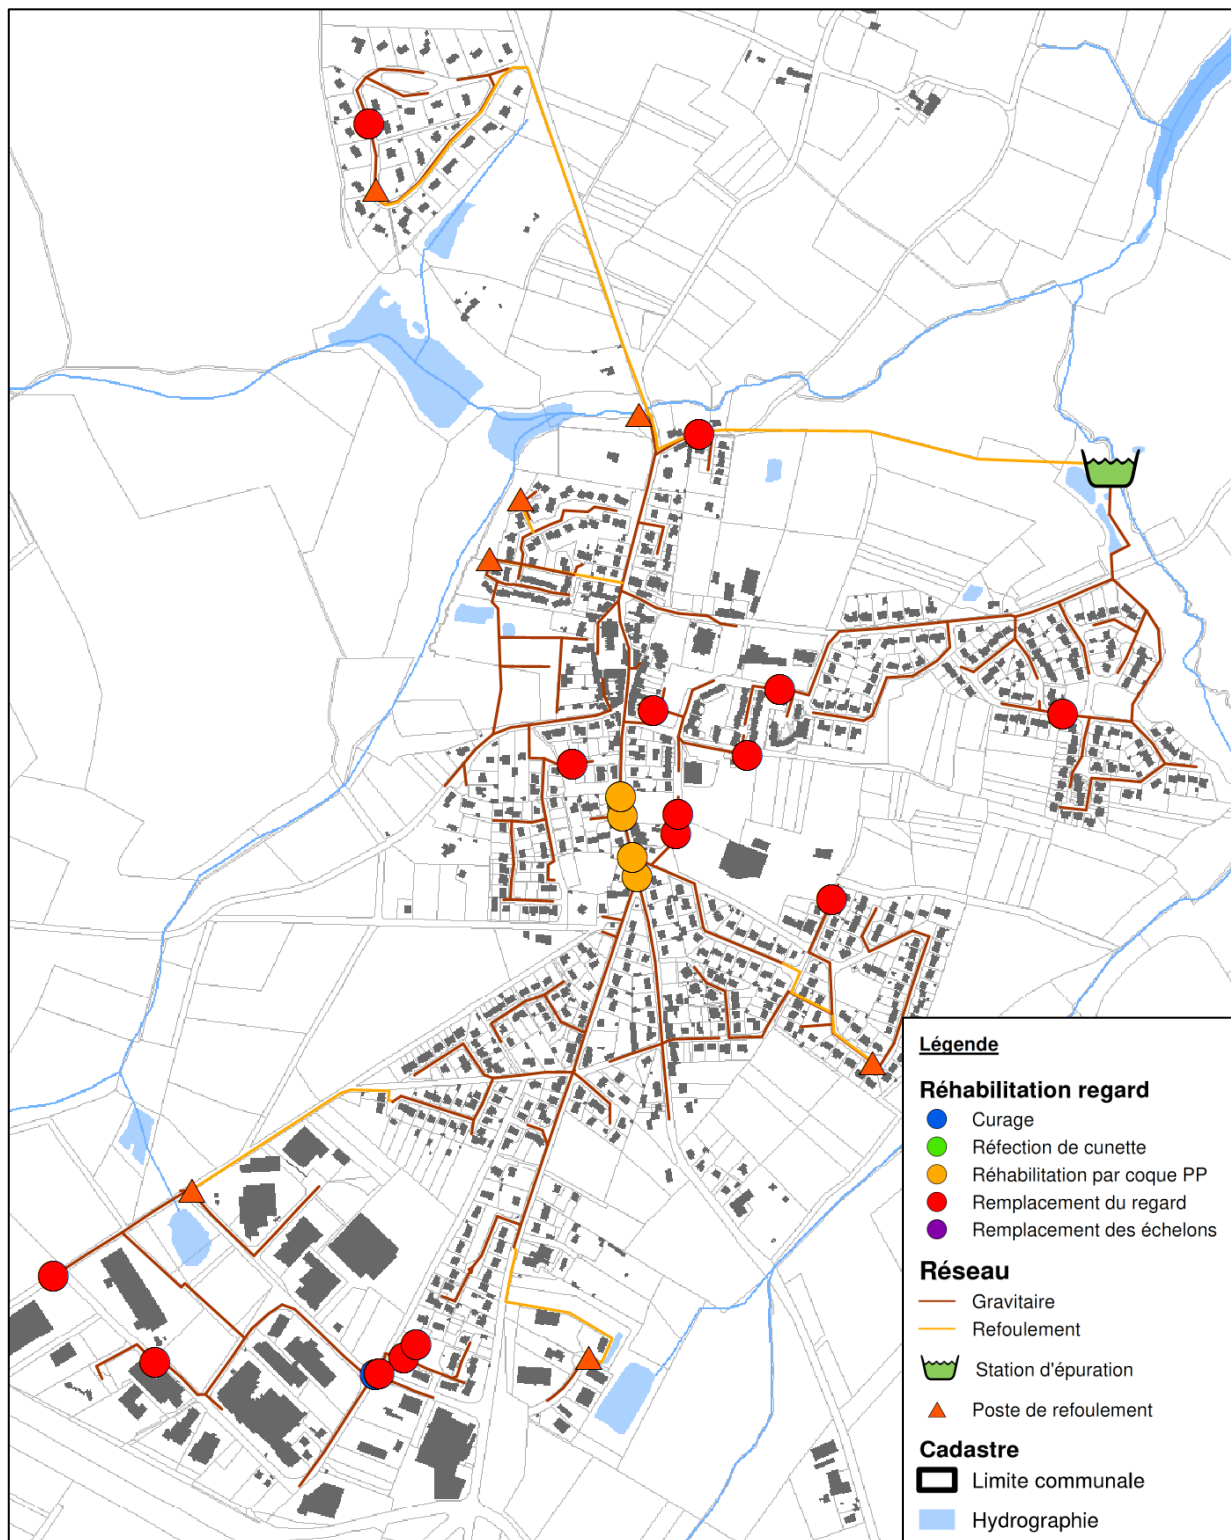
Figure 130 : Extrait de l'atlas des regards à réhabiliter – Système du bourg de Malville

Suite à la reconnaissance d'une partie des réseaux, aux nuits de sectorisation et à l'analyse des inspections télévisées, des désordres tels que des infiltrations ou de la corrosion ont été répertoriés au niveau de certains regards.

Anomalies regards	Prestation	Quantité	Unité	Prix unitaire (€ HT)	Divers et imprévus (15 %) (€ HT)	Maîtrise d'œuvre (10 %) (€ HT)	Total opération (€ HT)
<b>Cheminée fissurée</b>	Remplacement d'un regard simple	1	u	1 522.50 €	228.38 €	152.25 €	<b>1 903.13 €</b>
<b>Défaut étanchéité</b>	Remplacement d'un regard simple	2	u	1 522.50 €	456.75 €	304.50 €	<b>3 806.25 €</b>
<b>Dégradation</b>	Remplacement d'un regard simple	10	u	1 522.50 €	2 283.75 €	1 522.50 €	<b>19 031.25 €</b>
<b>Dégradation probablement due à l'H<sub>2</sub>S</b>	Réhabilitation de regard de visite par coque PP	15	u	4 800.00 €	10 800.00 €	7 200.00 €	<b>90 000.00 €</b>
<b>Infiltration</b>	Remplacement d'un regard simple	16	u	1 522.50 €	3 654.00 €	2 436.00 €	<b>30 450.00 €</b>
<b>Infiltration, racines</b>	Remplacement d'un regard simple	2	u	1 522.50 €	456.75 €	304.50 €	<b>3 806.25 €</b>
<b>Racines</b>	Remplacement d'un regard simple	21	u	1 522.50 €	4 795.88 €	3 197.25 €	<b>39 965.63 €</b>

<b>Dégradation, racines</b>	Remplacement d'un regard simple	1	u	1 522.50 €	228.38 €	152.25 €	<b>1 903.13 €</b>
<b>Tampon cassé, racines</b>	Remplacement d'un regard simple	1	u	1 522.50 €	228.38 €	152.25 €	<b>1 903.13 €</b>
<b>Absence de cunette</b>	Réfection de cunette d'un regard de visite et de collecte	1	u	355.25 €	53.29 €	35.53 €	<b>444.06 €</b>
<b>Echelons corrodés</b>	Remplacement des échelons	1	u	A réaliser par l'exploitant			
<b>Bouchage</b>	Curage	2	u	A réaliser par l'exploitant			
<b>Dépôts</b>	Curage	4	u	A réaliser par l'exploitant			
<b>Total</b>		<b>77</b>	<b>-</b>	<b>-</b>	<b>23 185.54 €</b>	<b>15 457.03 €</b>	<b>193 212.81 €</b>
