# SYNTHESE

## Estimations financières – site de La Croix Gaudin à SAINT ETIENNE DE MONTLUC (44)

Le présent document constitue le rapport de synthèse des différentes études financières de déconstruction et de curage-désamiantage des bâtiments existants.

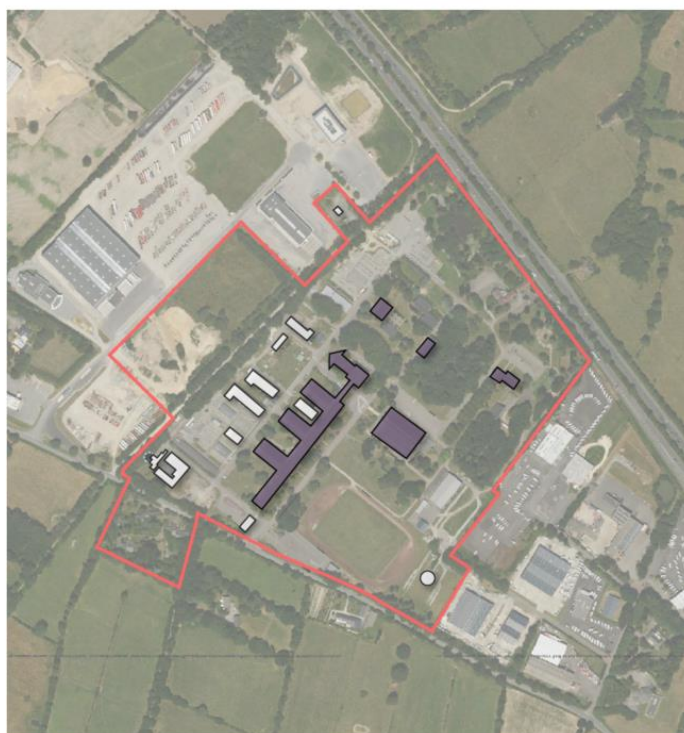
#### Démolitions sc1

- Scénario 1 : déconstruction partielle du bâtiment C
- Scénario 2 : démolition complète du bâtiment C

■ Hypothèse bâtiments réhabilités

□ Hypothèse bâtiments démolis

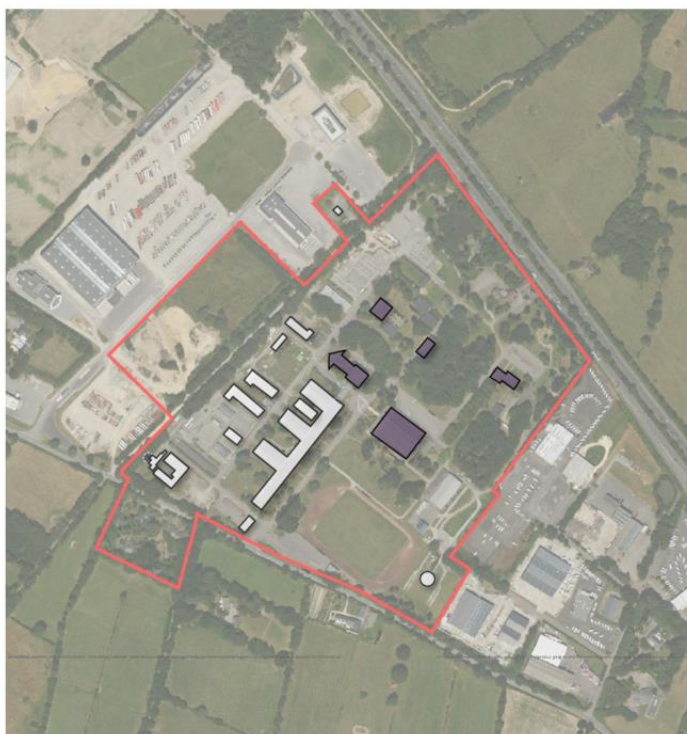
### Démolitions sc2

Hypothèse bâtiments réhabilités

Hypothèse bâtiments démolis

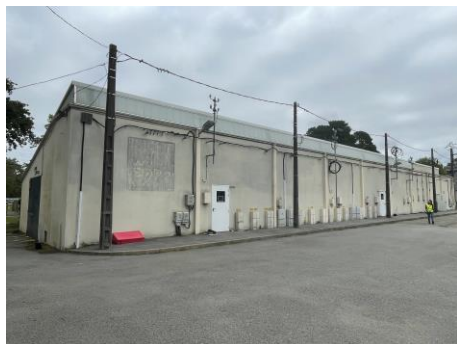
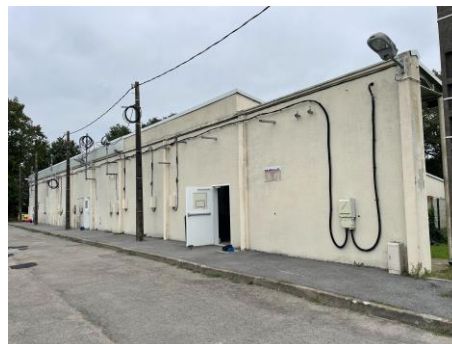
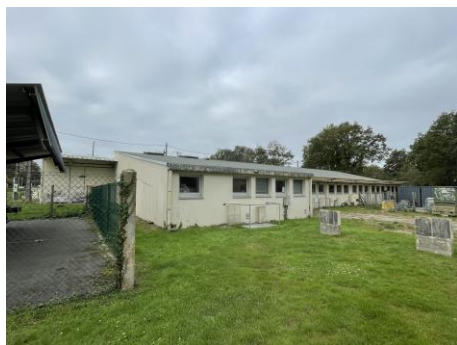
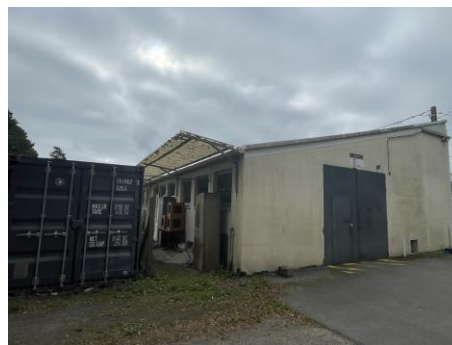
Photos

<b>Matériaux amiantés :</b>	Rien repéré
-----------------------------	-------------

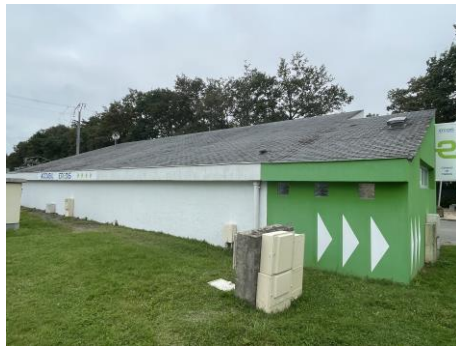
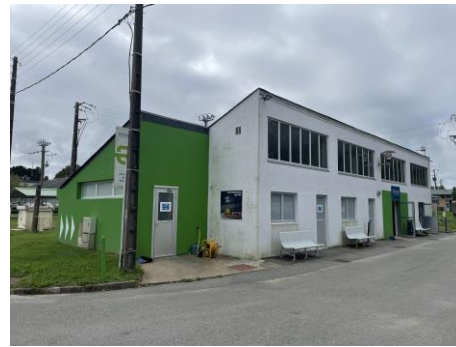
Photos

<p><b>Mode constructif :</b></p>	<p>Parpaings ép. = 20cm          Doublage placo          Couverture ardoises          Fenêtres alu          Intérieur rénové récemment</p>
<p><b>Principales contraintes/sujétions de démolition :</b></p>	
<p><b>Matériaux amiantés :</b></p>	<p>Rien repéré</p>

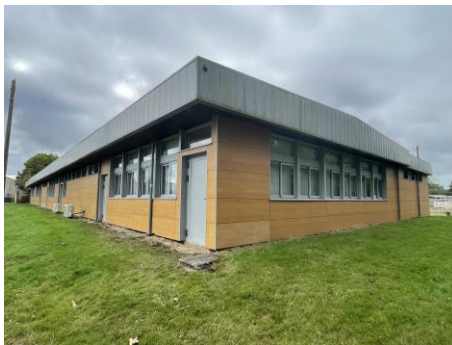
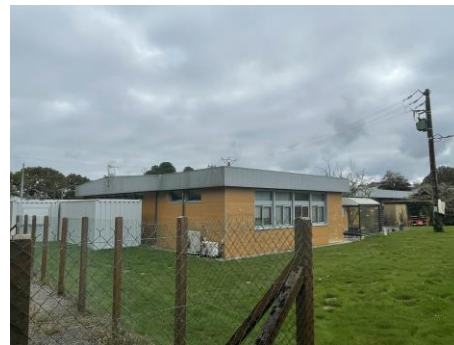
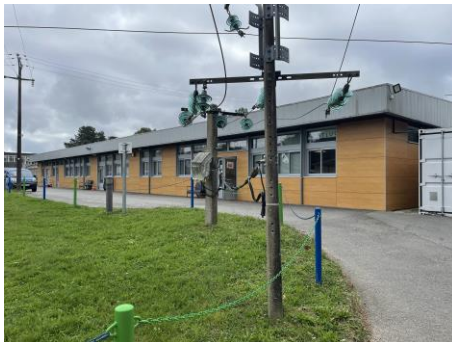
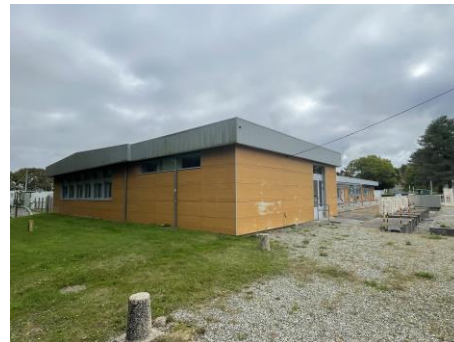
Photos

<p><b>Mode constructif :</b></p>	<p>Bâtiment type préfabriqué  <b>Structure bois avec panneaux amiante ciment</b>          Bardage bois rapporté sur les façades amiantées          Casquette métallique          Menuiseries alu</p>
<p><b>Principales contraintes/sujétions de démolition :</b></p>	<p>Méthodologie de démolition spécifique à mettre en œuvre pour garantir la stabilité de la structure</p>
<p><b>Matériaux amiantés :</b></p>	<p>Panneaux en façade (face intérieure et face extérieure derrière bardage)</p>

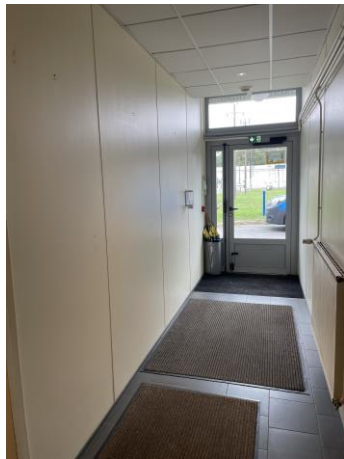
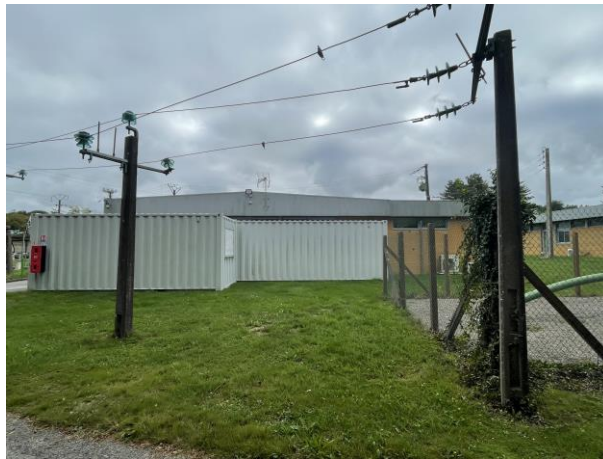
Photos

<p><b>Mode constructif :</b></p>	<p>Bâtiment type préfabriqué  <b>Structure bois avec panneaux amiante ciment</b>          Bardage bois rapporté sur les façades amiantées          Casquette métallique          Menuiseries alu</p>
<p><b>Principales contraintes/sujétions de démolition :</b></p>	<p>Méthodologie de démolition spécifique à mettre en œuvre pour garantir la stabilité de la structure</p>
<p><b>Matériaux amiantés :</b></p>	<p>Panneaux en façade          Cloisons (salle de repos)</p>

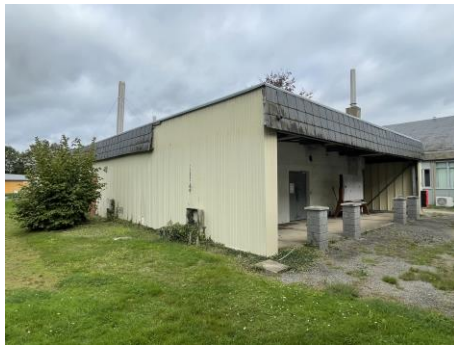
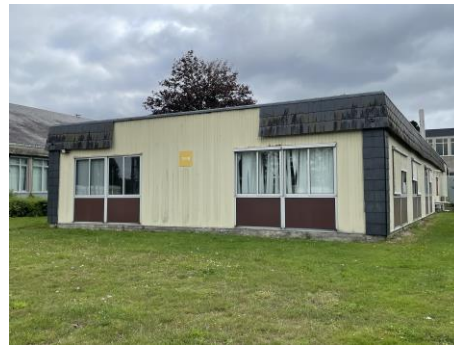
*Photos*

Allèges des menuiseries type Glasal

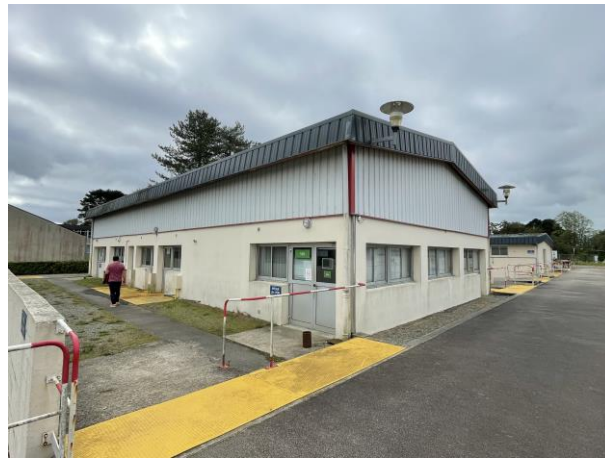
Photos

<p><b>Mode constructif :</b></p>	<p>Structure métallique, remplissage parpaings ép. = 20cm, bardage métallique en partie haute          Charpente métallique et couverture bac acier          Menuiseries alu          Cloisons parpaing          Faux plafonds</p>
<p><b>Principales contraintes/sujétions de démolition :</b></p>	
<p><b>Matériaux amiantés :</b></p>	<p>Rien repéré</p>

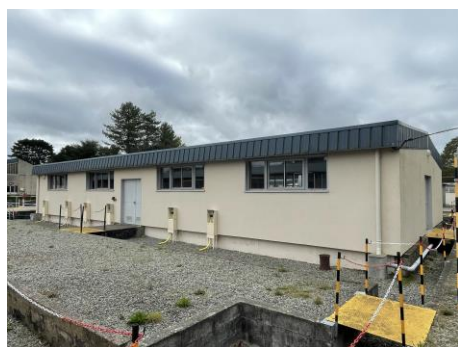
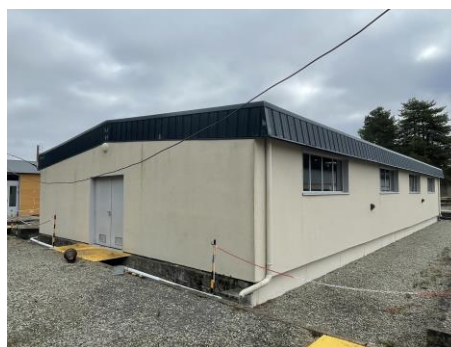
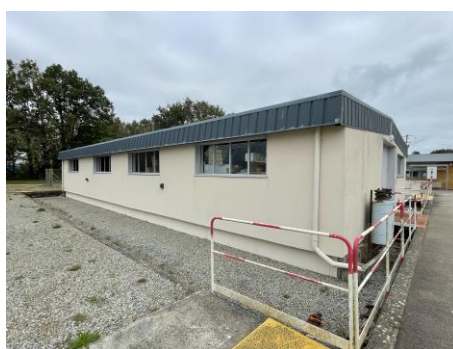
Photos

<b>Mode constructif :</b>	Structure métallique remplissage parpaing ITE Charpente métallique et couverture bac acier Menuiseries alu Faux plafonds
<b>Principales contraintes/sujétions de démolition :</b>	Dépose spécifique de l'ITE pour éviter tout envol de matériau
<b>Matériaux amiantés :</b>	Rien repéré

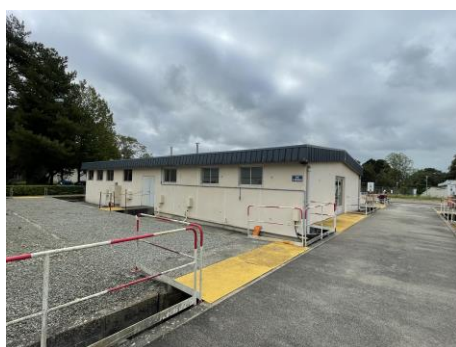
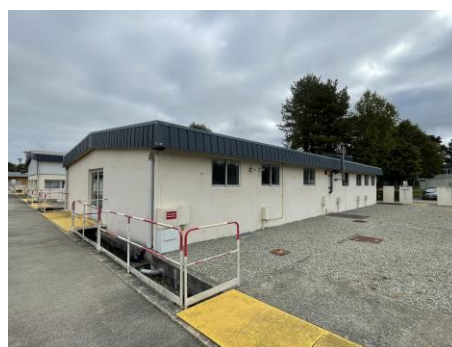
Photos

<b>Mode constructif :</b>	Structure métallique remplissage parpaing Charpente métallique et couverture bac acier Menuiseries alu Faux plafonds
<b>Principales contraintes/sujétions de démolition :</b>	
<b>Matériaux amiantés :</b>	Rien repéré

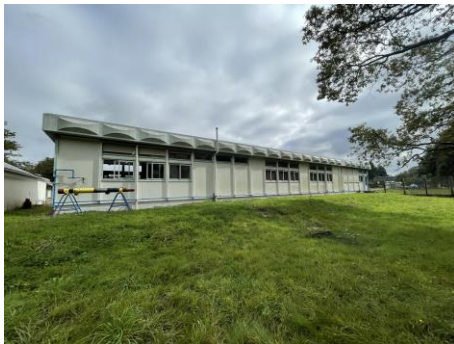
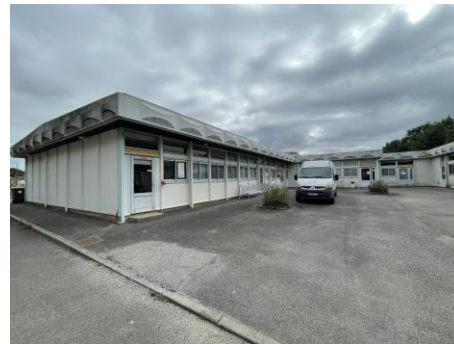
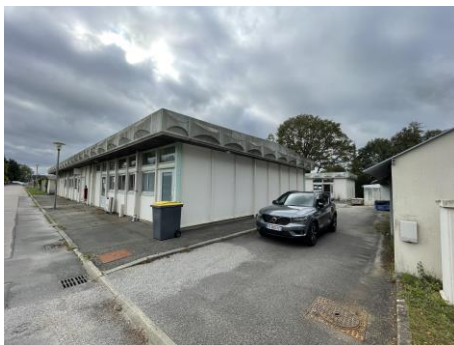
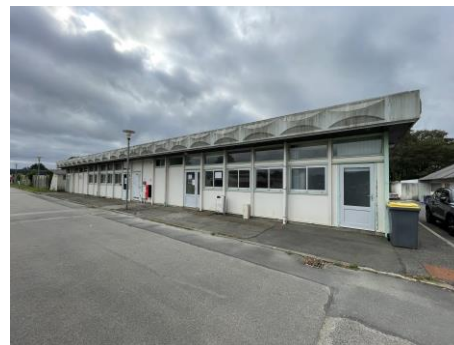
Photos

Structure bois, panneaux fibrociment amiantés  
 Casquette métallique  
 Fenêtres alu sur anciens dormants bois ou fenêtres bois d'origine  
 Faux plafonds  
 Sols souples récents  
 Appentis : murs parpaings, couverture fibrociment

Méthodologie de démolition spécifique à mettre en œuvre pour garantir la stabilité de la structure

<b>Matériaux amiantés :</b>	Panneaux périphériques intérieurs et extérieurs Toiture fibrociment sur l'appentis
-----------------------------	---

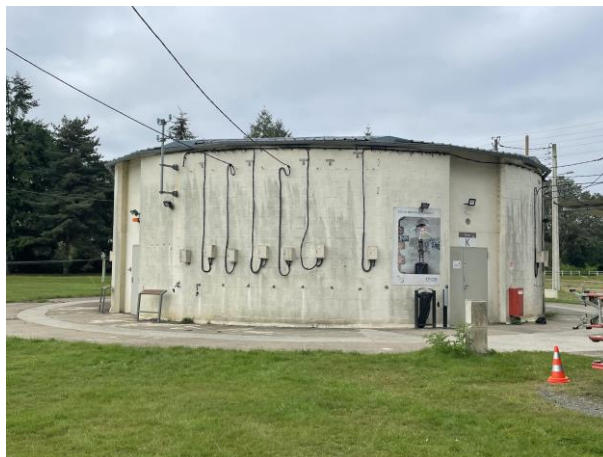
Photos

Parpaings creux ép. = 15cm  
Couverture bac acier

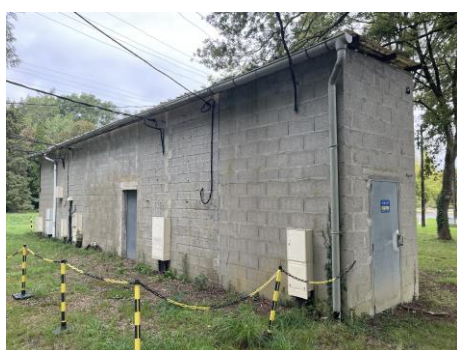
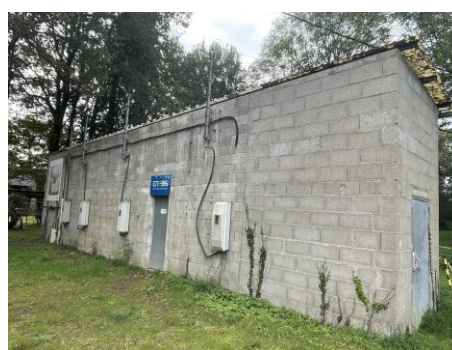
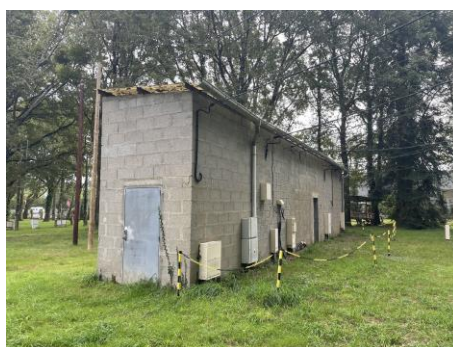
Photos

Murs parpaings pleins ép. = 20cm  
 Charpente métallique  
 Couverture tôles translucides

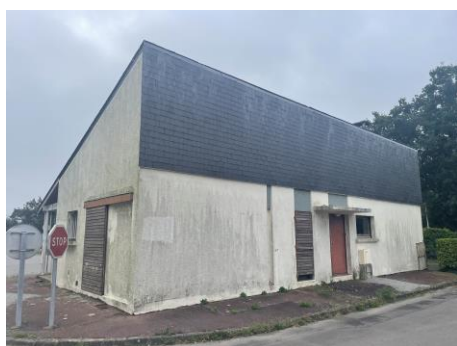
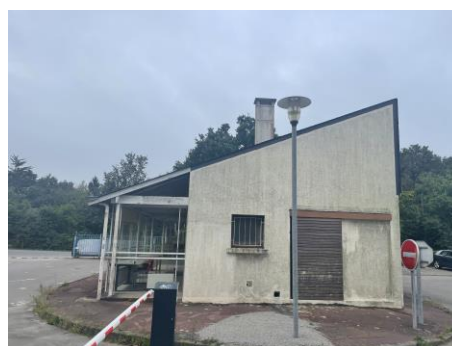
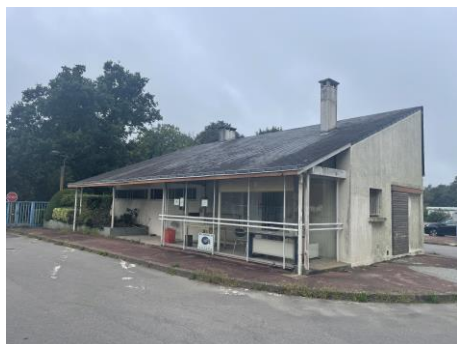
Photos

<p><b>Mode constructif :</b></p>	<p>Murs maçonnés          Charpente bois, couverture ardoises          Fenêtre alu ou bois</p>
<p><b>Principales contraintes/sujétions de démolition :</b></p>	<p>Présence d'une cave</p>
<p><b>Matériaux amiantés :</b></p>	<p>DTA : rien repéré           Observations sur site : gaines fibrociment</p>

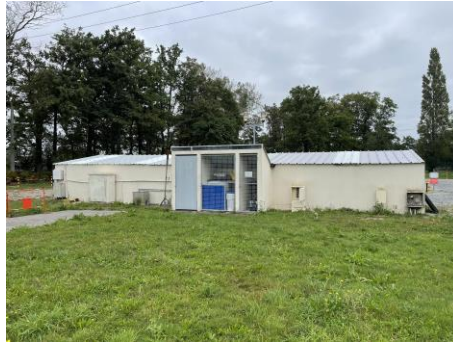
**PLATEAU GAZ**

Longueur : 17.3m	Hauteur au faitage : 2.20 m	Surface au sol : 64.3 m <sup>2</sup>
Largeur : 3.3 m	Hauteur à la gouttière : 1.70 m

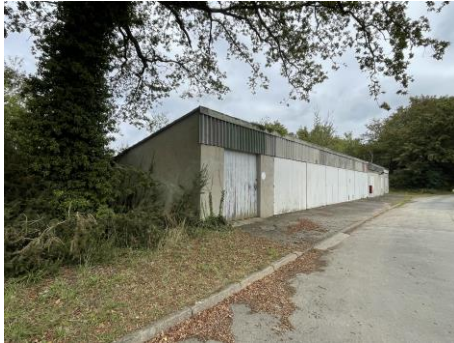
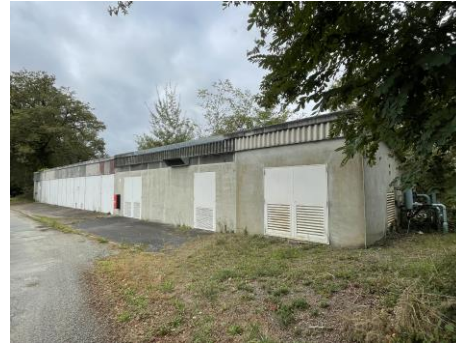
**POSTE COMPRESSION**

Longueur : 38.2 m	Hauteur au faitage : 3.35 m	Surface au sol : 202.5 m <sup>2</sup>
Largeur : 5.3 m	Hauteur à la gouttière : 2.3 m

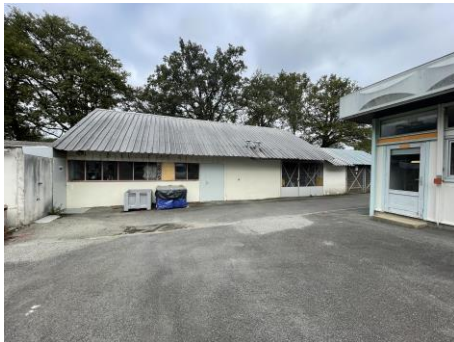
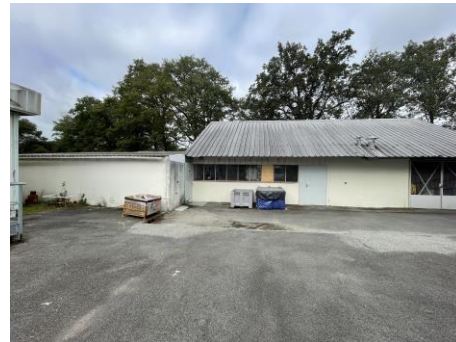
**POSTE HP GAZ**

Poste HP gaz : murs parpaings, charpente bois + couverture fibrociment sur partie basse, charpente

métallique + couverture bac acier sur partie haute, fenêtres métalliques
	Poste air comprimé : murs parpaings, charpente bois, couverture tôle métallique
<b>Principales contraintes/sujétions de démolition :</b>	Reprise de clôture en limite du poste compression
<b>Matériaux amiantés :</b>	Couverture et bardage fibrociment sur poste compression Couverture fibrociment sur poste HP gaz

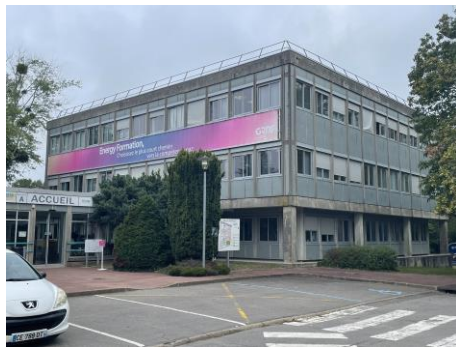
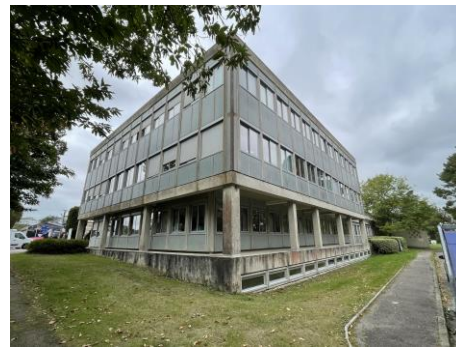
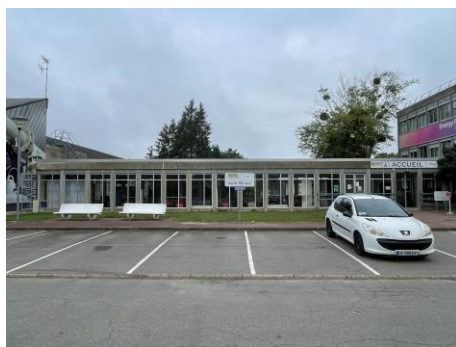
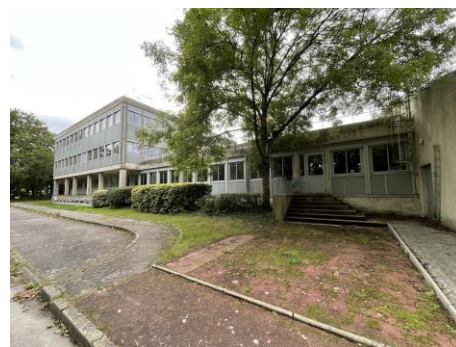
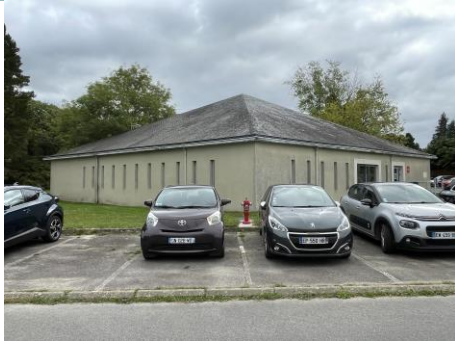
*Photos*

<b>Mode constructif :</b>	Structure poteaux-poutres béton Remplissage panneaux préfabriqués ép. =7cm Refends parpaing Etanchéité de toiture terrasse Charpente bois et couverture ardoises sur les zones pentues Menuiseries alu Cloisonnement placo
<b>Principales contraintes :</b>	Présence d'arbres à protéger Etanchéité de toiture terrasse
<b>Matériaux amiantés :</b>	Conduits d'eaux pluviales

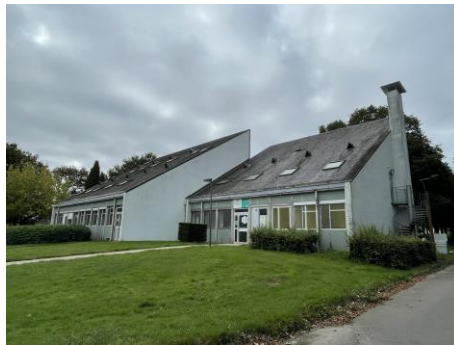
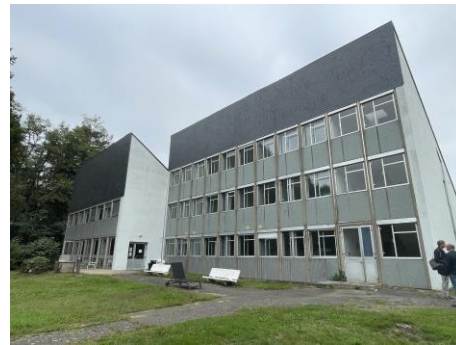
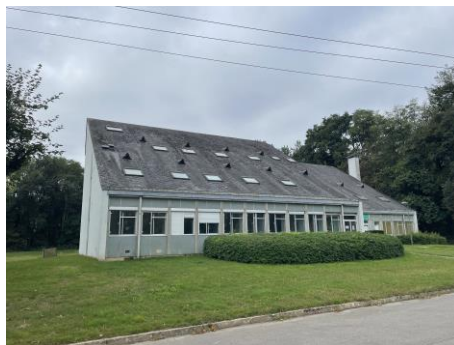
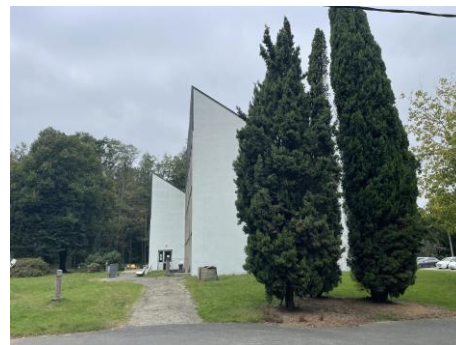
Photos

<b>Mode constructif :</b>	Structure poteaux-poutres béton Remplissage panneaux préfabriqués, doublage placo et isolant type laine de verre Charpente bois et couverture ardoise sur la zone pentue Menuiseries alu d'origine + menuiserie récente en complément dans certaines zones
<b>Principales contraintes :</b>	Risque de retrouver plusieurs couches de revêtement
<b>Matériaux amiantés :</b>	Conduit fibrociment VS Enveloppe plâtre (calo) sous-station

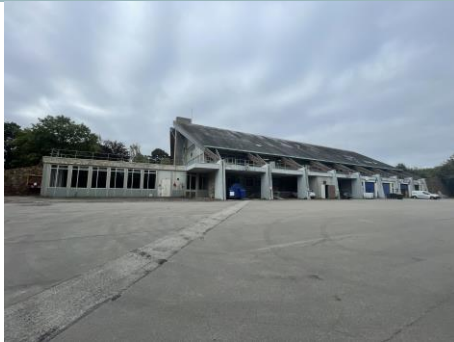
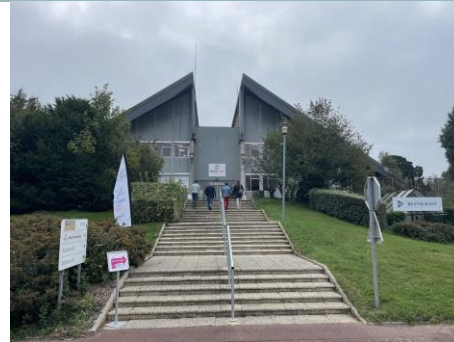
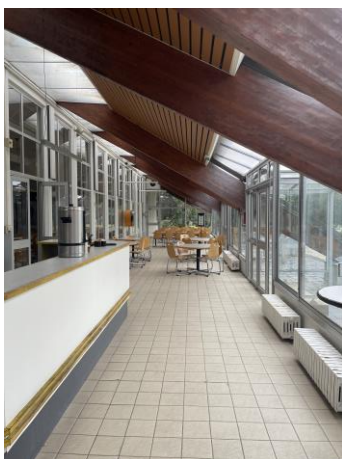
Photos

Structure poteaux-poutres béton  
 Remplissage panneaux préfabriqués  
 Charpente bois et couverture ardoise sur la zone pentue  
 Etanchéité de toiture terrasse en partie centrale et la chaufferie  
 Menuiseries alu

Structure bois dans le self Divers types de sols et de faux plafonds selon les zones
<b>Principales contraintes :</b>	Une partie des locaux est inoccupée et a subi des dégradations en lien avec les intempéries Dispositifs de climatisation
<b>Matériaux amiantés :</b>	Chemin de câble = conduit (local HT) Conduit fibrociment (local HT) Dalles de sol + colle Conduit fibrociment (sanitaires) Panneaux allèges (façade restaurant) Panneaux pleins

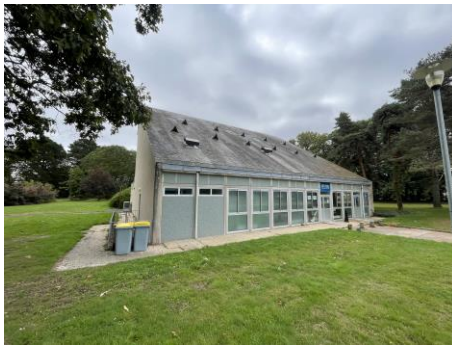
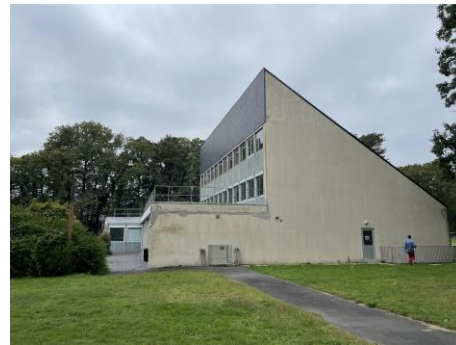
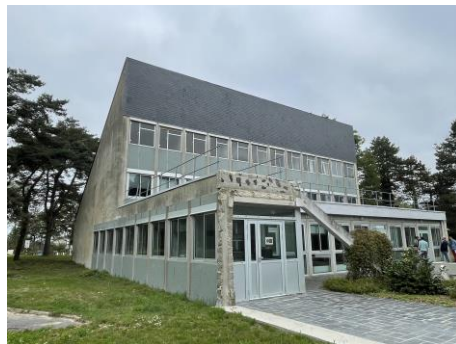
Photos

Structure poteaux-poutres béton  
Remplissage panneaux préfabriqués  
Charpente bois et couverture ardoise sur la zone pentue  
Toiture terrasse sur la zone plane  
Menuiseries alu

<b>Matériaux amiantés :</b>	Dalles de sol + colle Panneaux devant élément de chauffages Conduits (combles)
-----------------------------	--

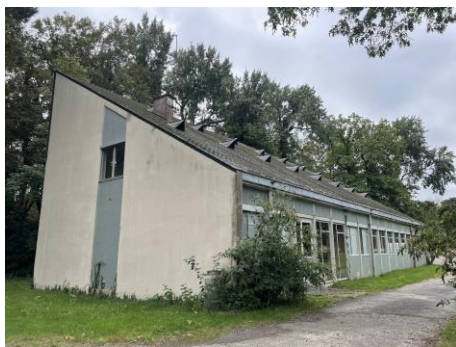
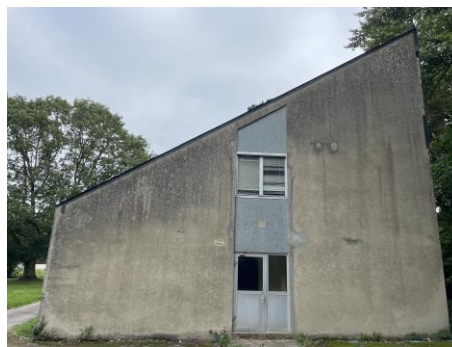
Photos

<p><b>Mode constructif :</b></p>	<p>Structure poteaux-poutres béton Remplissage panneaux préfabriqués Charpente bois et couverture ardoise sur la zone pentue Menuiseries alu</p>
<p><b>Principales contraintes/sujétions de démolition :</b></p>	<p>Bâtiment inoccupé et dégradé en lien notamment avec des infiltrations</p>
<p><b>Matériaux amiantés :</b></p>	<p>Dalle de sol + colle Conduits fibrociment dans combles accessibles</p>

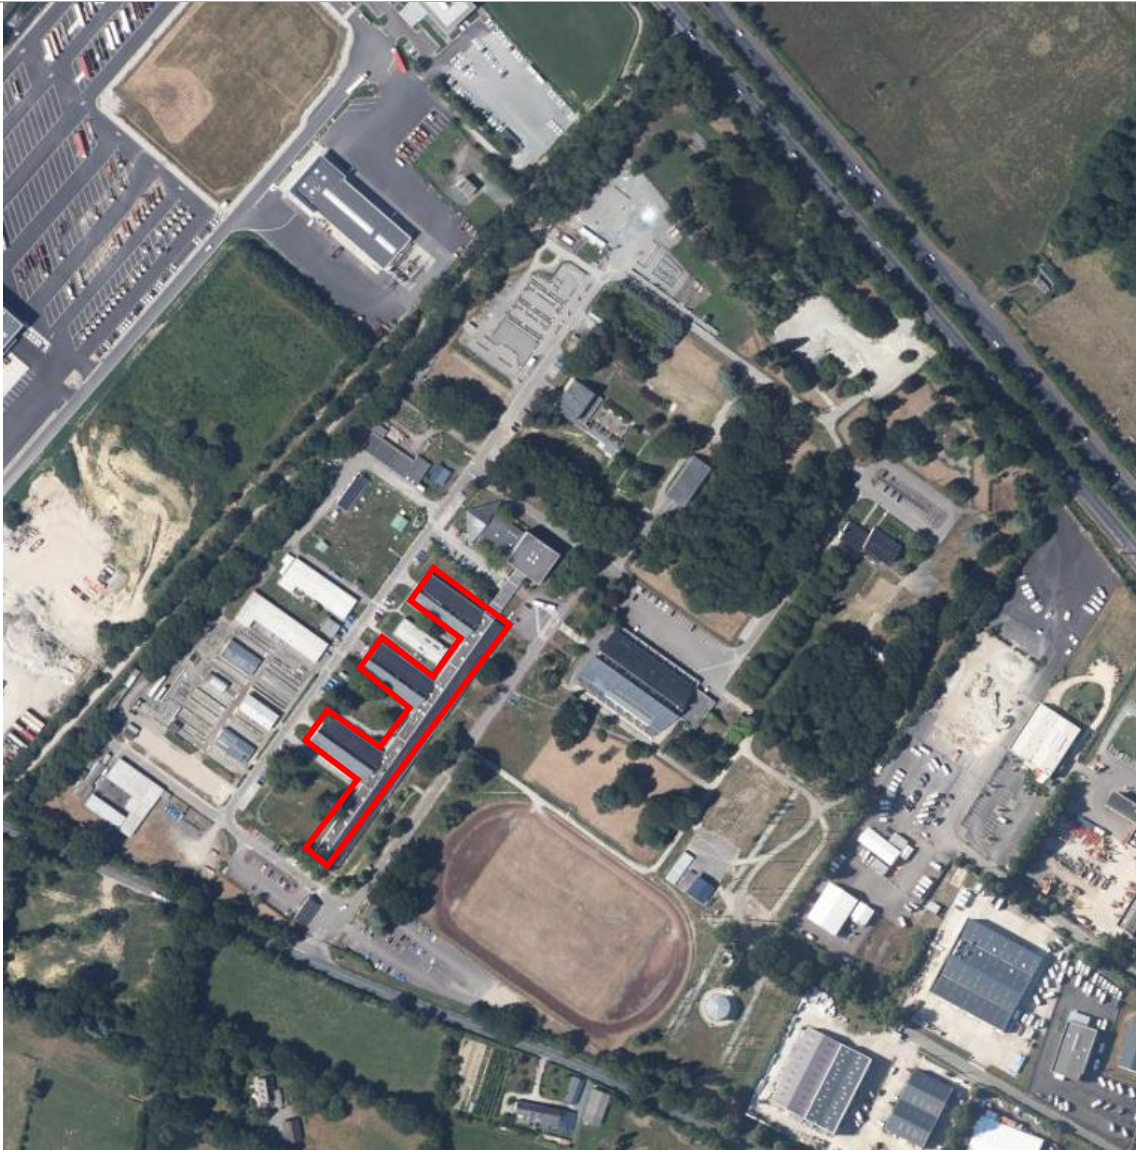
Vue aérienne – Source GEOPORTAIL

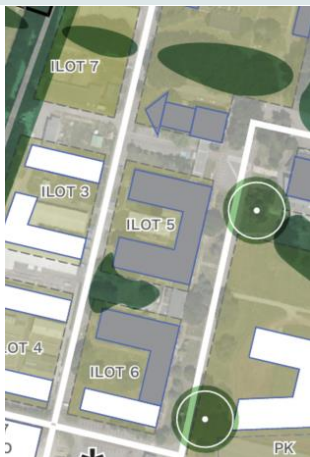
Scénario 1 : démolition partielle  
 Scénario 2 : démolition complète

Scénario 1 :

Phase	Cout HT
Installation – découpes - divers	23 204.50€
Déconstruction intérieure	202 292.11€
Désamiantage	342 465.20€
Démolition	37 312€
Gestion des déchets	41 501.87€
Remise en état	5 280€
<b>TOTAL</b>	<b>652 055.68€</b>

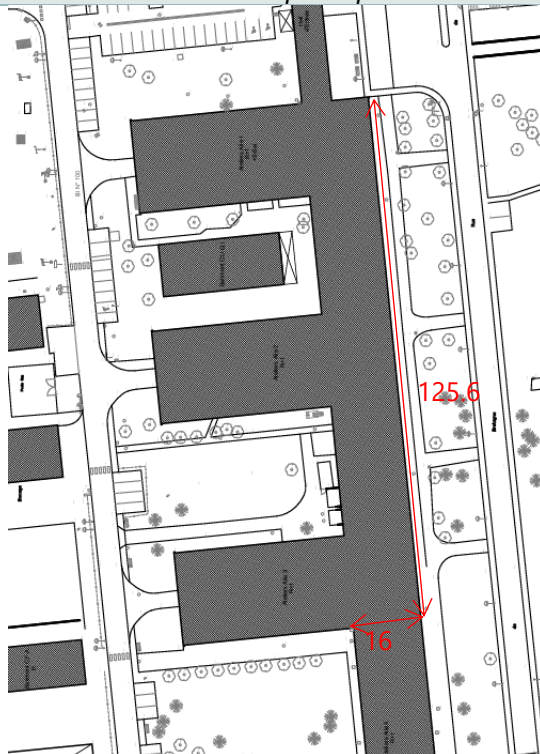
### Plan coté

### Zone C

Longueur : 125.6m  
Largeur : 16 m

Hauteur au faitage : 8m  
Hauteur à la gouttière : 4m  
Hauteur toiture terrasse : 4.83m

Surface au sol : 2 000m<sup>2</sup>  
Surface de plancher : 3 200m<sup>2</sup>

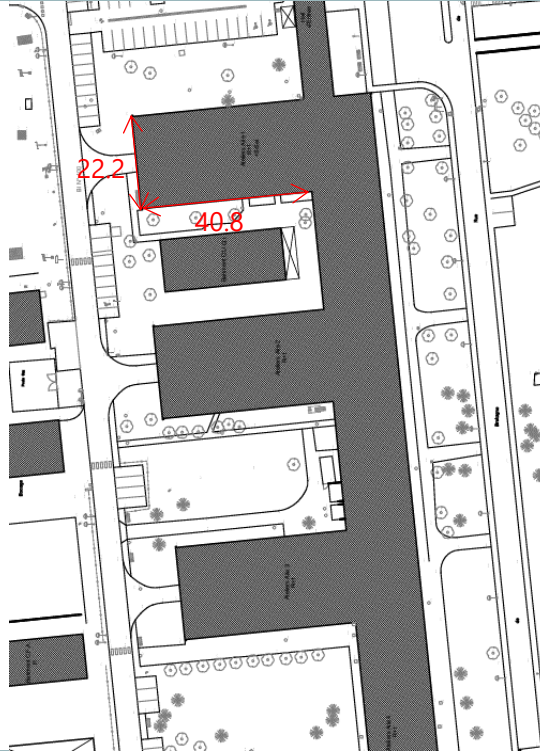
### Plan coté

### Zone C1

Longueur : 40.8m  
Largeur : 22.2 m

Hauteur au faitage : 8m  
Hauteur à la gouttière : 4m  
Hauteur toiture terrasse : 4.83m

Surface au sol : 900 m<sup>2</sup>  
Surface de plancher : 1 100m<sup>2</sup>

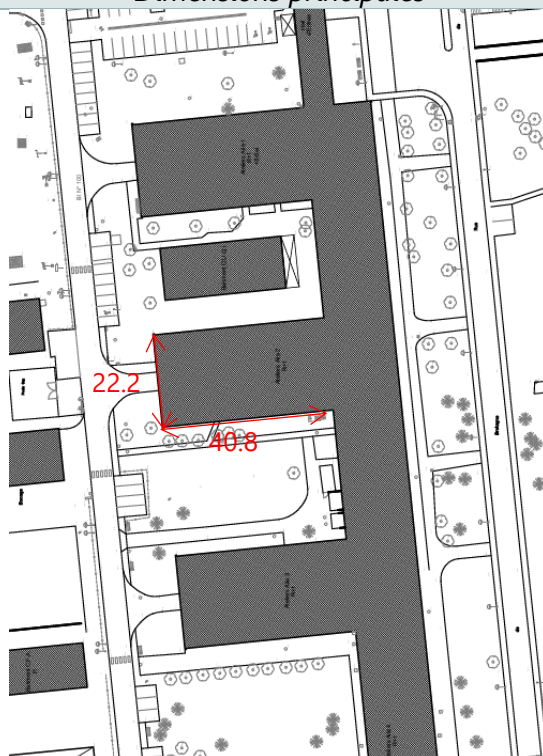
Plan coté

### Zone C2 :

Longueur : 40.8m  
Largeur : 22.2 m

Hauteur au faitage : 8m  
Hauteur à la gouttière : 4m  
Hauteur toiture terrasse : 4.83m

Surface au sol : 900 m<sup>2</sup>  
Surface de plancher : 1 100m<sup>2</sup>

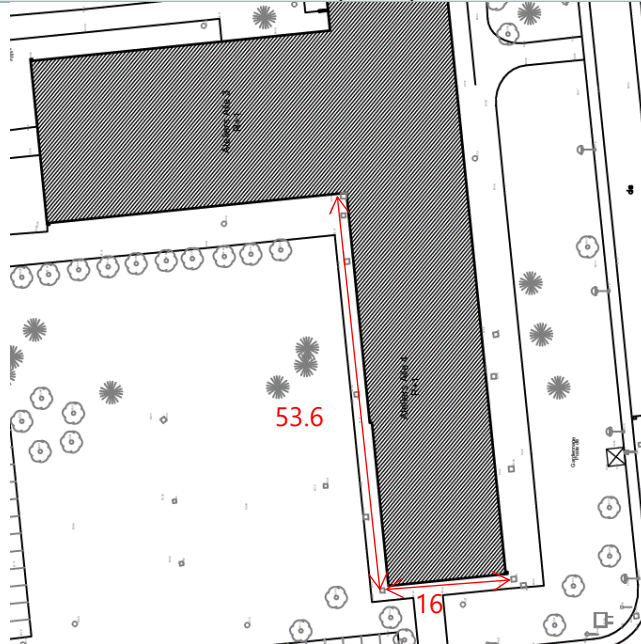
Plan coté

### Présentation du bâtiment :

Longueur : 53.6m  
Largeur : 16 m

Hauteur au faitage : 8m  
Hauteur à la gouttière : 4m  
Hauteur toiture terrasse : 4.83m

Surface au sol : 860 m<sup>2</sup>  
Surface de plancher : 1 000m<sup>2</sup>
